SCHEDA 3-01

L'unità minima di intervento 1 è sita in ad angolo tra via Cagliari e via Regina Elena

ANALISI STORICO-TIPOLOGICA E DEI MATERIALI

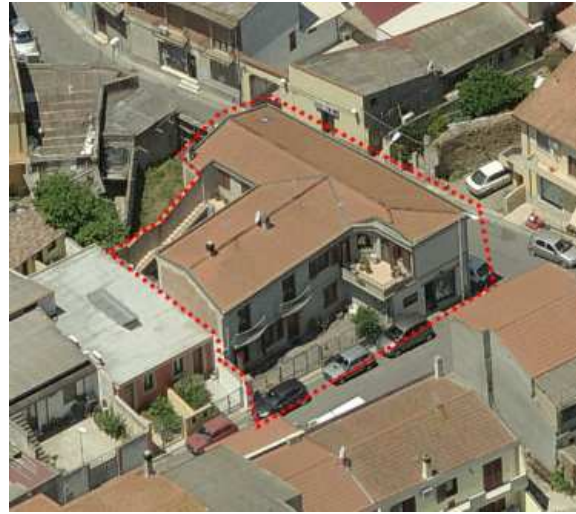
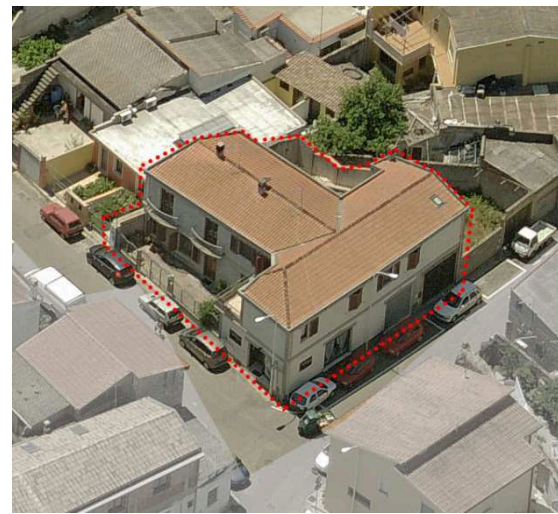
STATO DI CONSERVAZIONE:
 BUONO

Il lotto deriva dall'unione del lotto originario con una parte del lotto adiacente. L'impianto storico è stato sostituito dall'attuale di recente costruzione. Si segnalano come elementi anomali alcune serrande metalliche cieche

PRESCRIZIONI: Si prescrive la ristrutturazione edilizia

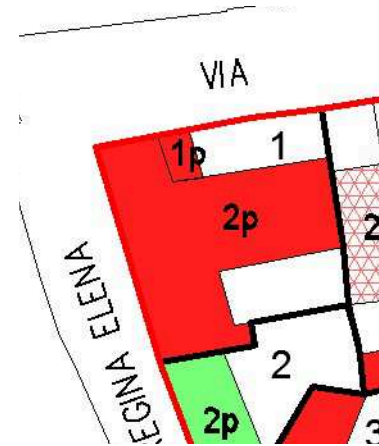
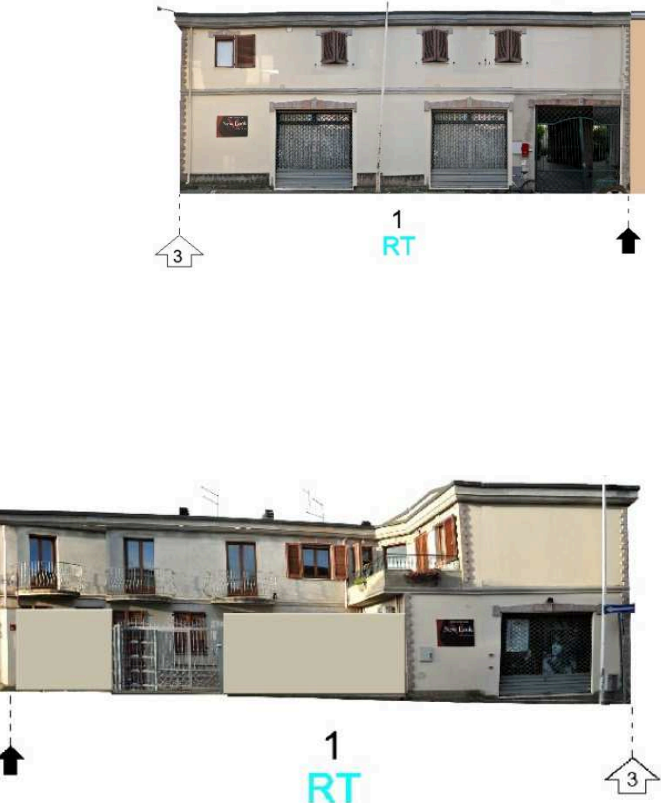
SISTEMAZIONE PREVISTA

CLASSE DI TRASFORMABILITA' C	INTERVENTI CONSENTITI RT
--	------------------------------------

VOL. CONFERMATO 996.77 MC **VOL. (NE)** -- **VOL. DI PROGETTO** 996.77MC

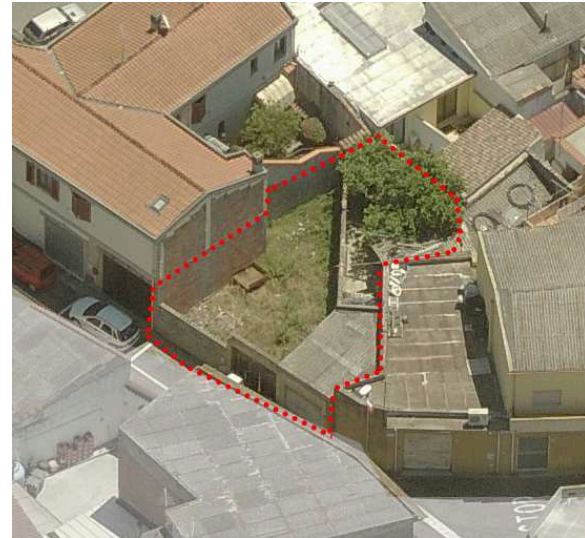
SCHEDA 3-02

STATO DI CONSERVAZIONE:
 RUDERE

Il lotto nasce dal frazionamento di un lotto più ampio che comprendeva anche parte dei lotti 1 e 3. L'impianto storico è stato completamente sostituito dall'attuale fabbricato fatiscente.

PRESCRIZIONI: Si prescrive la nuova edificazione con assetto a corte retrostante secondo la tipologia A1/A2 dell'abaco dei tipi edilizi (All. E)

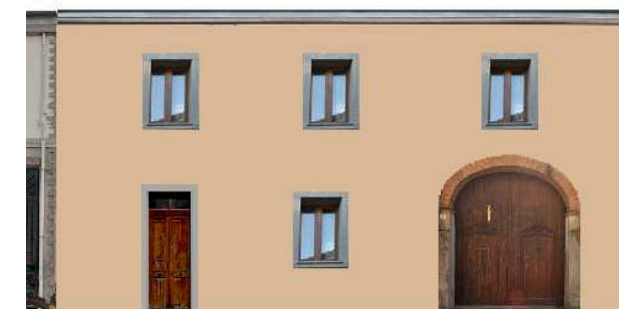
SISTEMAZIONE PREVISTA

CLASSE DI TRASFORMABILITA'	INTERVENTI CONSENTITI
D	NE
VOL. CONFERMATO --	VOL. (NE) 291.20 MC
	VOL. DI PROGETTO 291.20 MC

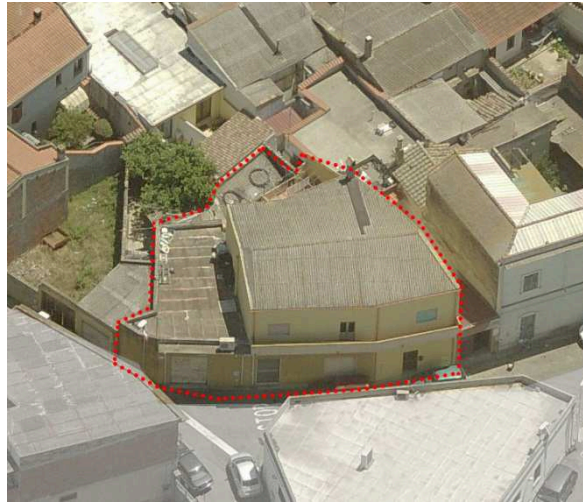
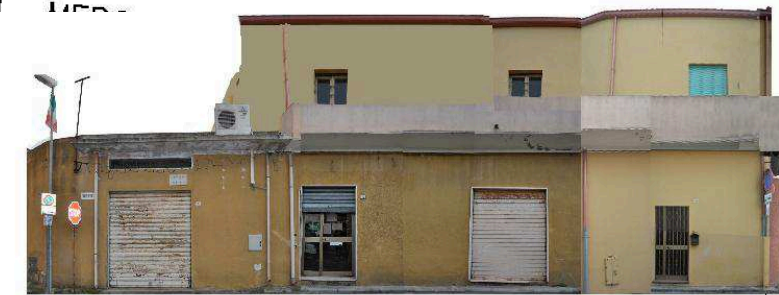
STATO ATTUALE

STATO DI CONSERVAZIONE:
 MEDIOCRE

Il lotto nasce dal frazionamento e successiva unione delle parti appartenenti a due lotti adiacenti . L'impianto storico è stato completamente sostituito dall' attuale fabbricato. Si segnalano come elementi anomali le serrande metalliche cieche , gli avvolgibili in pvc e gli infissi in alluminio anodizzato

PRESCRIZIONI: Si prescrive la ristrutturazione edilizia

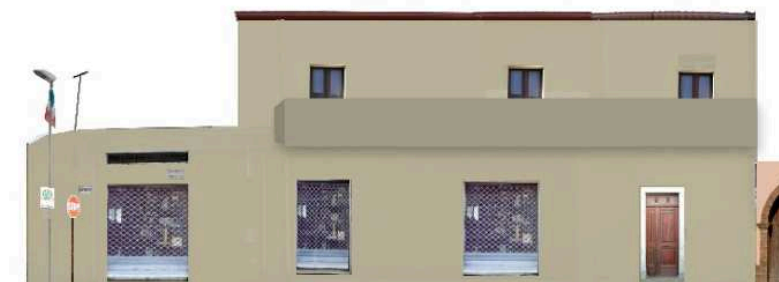
SISTEMAZIONE PREVISTA

CLASSE DI TRASFORMABILITA'	INTERVENTI CONSENTITI
C	RT
VOL. CONFERMATO 1013.67 MC	VOL. (NE) --
	VOL. DI PROGETTO 1013.67 MC

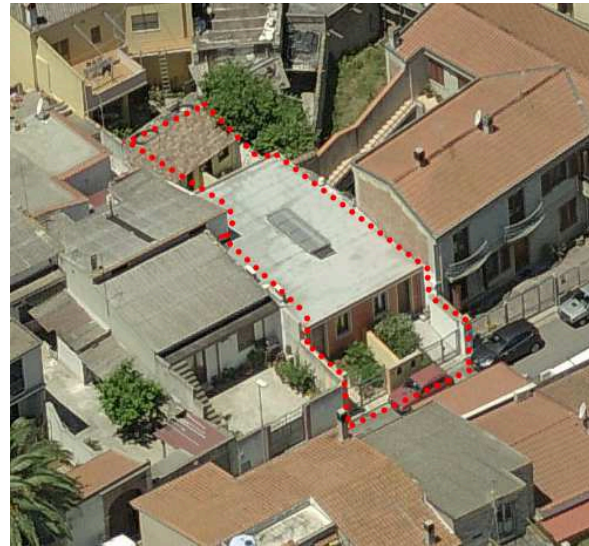
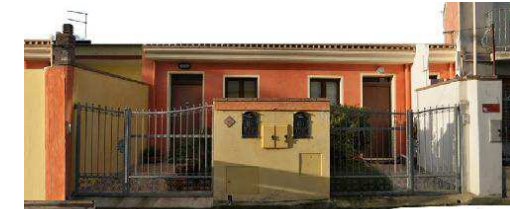
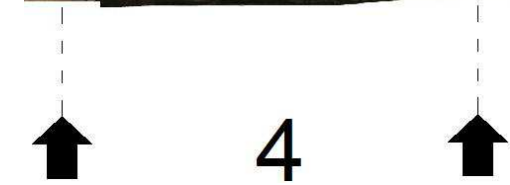
STATO ATTUALE

STATO DI CONSERVAZIONE:

BUONO

PRESCRIZIONI: Si prescrive la ristrutturazione edilizia e si consente la nuova edificazione in sopraelevazione del volume ad un piano esistente

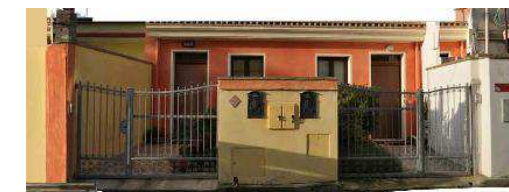
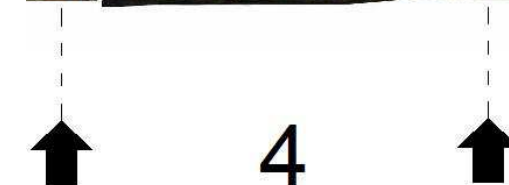
SISTEMAZIONE PREVISTA

RT NE

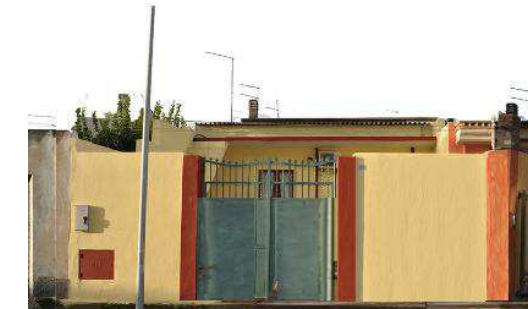
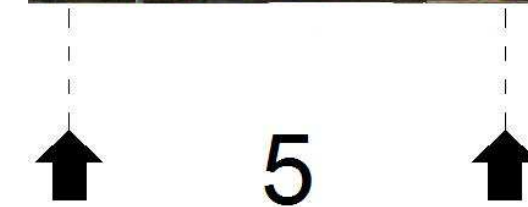
STATO ATTUALE

STATO DI CONSERVAZIONE:
 BUONO

Il lotto deriva dal frazionamento di un impianto più ampio che comprendeva anche il lotto 4. L' attuale fabbricato ad un piano insiste sul posto del vecchio edificio storico che è stato sostituito completamente.

PRESCRIZIONI: Si prescrive la ristrutturazione edilizia e si consente la nuova edificazione in sopraelevazione del corpo esistente

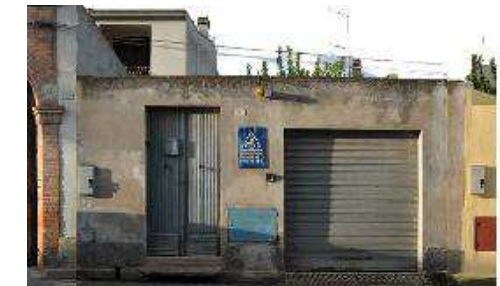
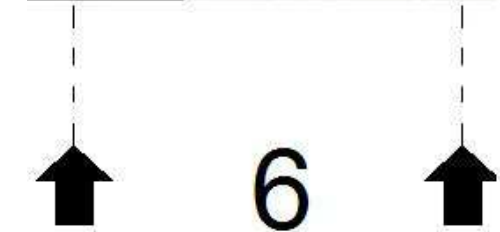
STATO ATTUALE

STATO DI CONSERVAZIONE:

CATTIVO

PRESCRIZIONI: Si prescrive la nuova edificazione con assetto a corte doppia ricalcando la posizione dell'impianto storico, secondo la tipologia C1 dell'abaco dei tipi edilizi (All.E)

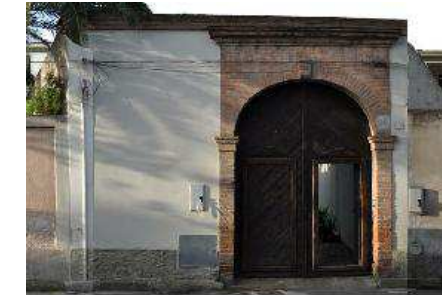
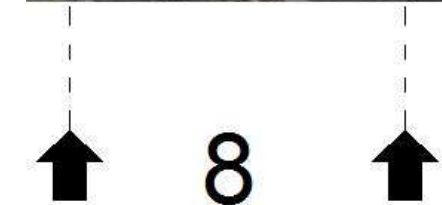
STATO ATTUALE

STATO DI CONSERVAZIONE:
 BUONO

L'attuale edificio ricalca parzialmente l'impianto storico, il quale è stato completamente sostituito. Rimane il portale d'ingresso con l'arco in pietra e il portone in legno.

PRESCRIZIONI: Si prescrive la ristrutturazione edilizia; vincolo sull'arco e portone in legno.

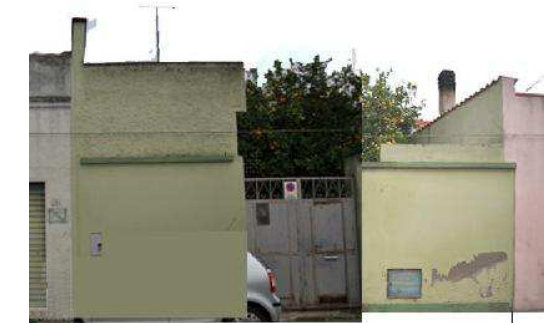
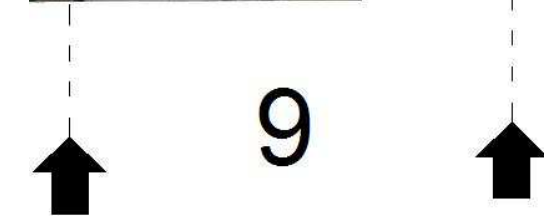
STATO ATTUALE

STATO DI CONSERVAZIONE:
 MEDIOCRE

L'attuale edificio ricalca la posizione del vecchio fabbricato, completamente alterato. Si segnalano come elementi anomali i balconi aggettanti in laterizio della corte interna e gli avvolgibili in pvc

PRESCRIZIONI: Si prescrive la ristrutturazione edilizia

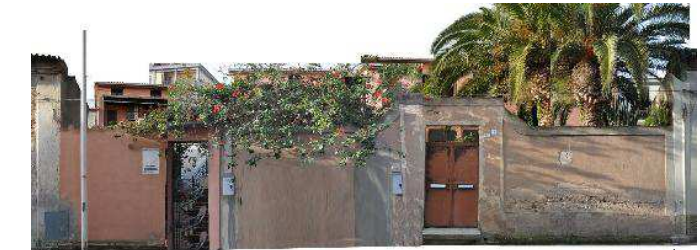
STATO ATTUALE

STATO DI CONSERVAZIONE:
 MEDIOCRE

L'attuale edificio ha sostituito il vecchio, ricalcandone la posizione. Si segnala come elemento anomalo il portoncino in ferro

PRESCRIZIONI: Si prescrive la ristrutturazione edilizia

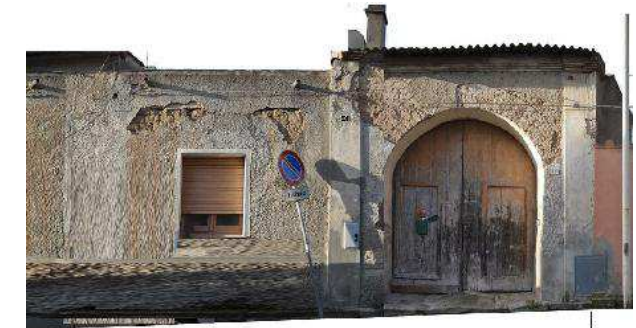
STATO ATTUALE

STATO DI CONSERVAZIONE:
 MEDIOCRE

DESCRIZIONE IMPIANTO - ELEMENTI ANOMALI
 Il lotto faceva parte di un impianto più ampio che comprendeva il lotto 14 e parte del lotto 12. L'impianto risalente a prima del '39, si trova in cattive condizioni ed stato in parte alterato da successivi interventi.

PRESCRIZIONI: Si prescrive la ristrutturazione edilizia con riqualificazione per l'intero impianto, l'eliminazione dei materiali ed degli elementi incongrui.

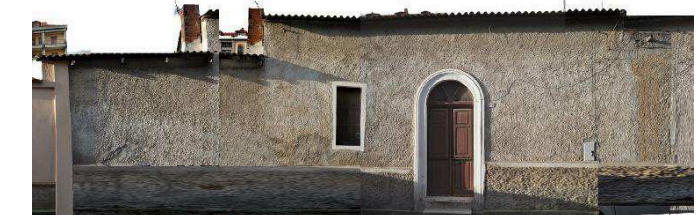
STATO ATTUALE

STATO DI CONSERVAZIONE:
 CATTIVO

Il lotto faceva parte di un impianto più ampio che comprendeva il lotto 13 e parte del lotto 12. Dell'impianto risalente a prima del '39 rimane il corpo ad un piano sul fronte strada. I restanti fabbricati sono invece stati alterati e/o sostituiti

PRESCRIZIONI: Si prescrive la ristrutturazione edilizia con riqualificazione del corpo in classe B, l'eliminazione dei materiali incongrui. Si consente la nuova edificazione in sopraelevazione del corpo ad un piano all'interno del lotto.

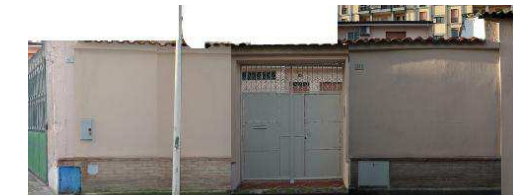
STATO ATTUALE

STATO DI CONSERVAZIONE:
 MEDIOCRE

L'impianto storico è stato completamente sostituito dagli attuali edifici.

PRESCRIZIONI: Si prescrive la ristrutturazione edilizia

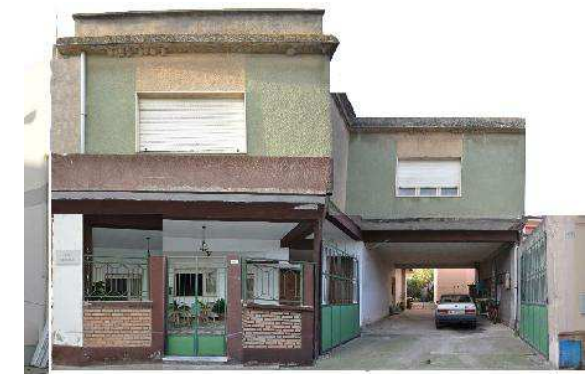
STATO DI CONSERVAZIONE:
 MEDIOCRE

PRESCRIZIONI: Si prescrive la ristrutturazione edilizia

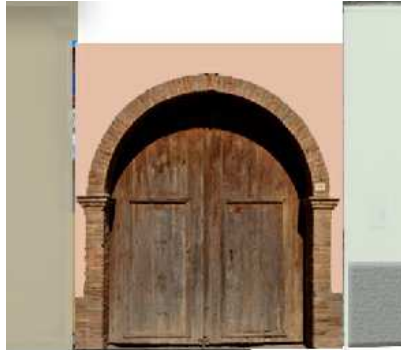
STATO DI CONSERVAZIONE: CATTIVO

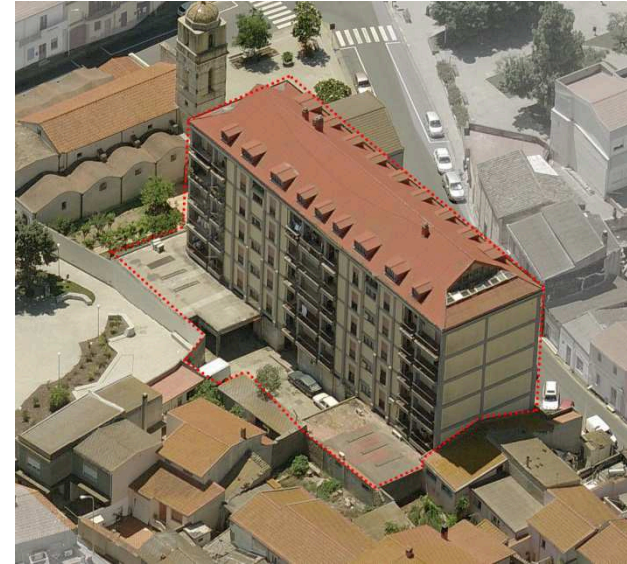
STATO DI CONSERVAZIONE:
 MEDIOCRE

PRESCRIZIONI: Si prescrive la ristrutturazione edilizia

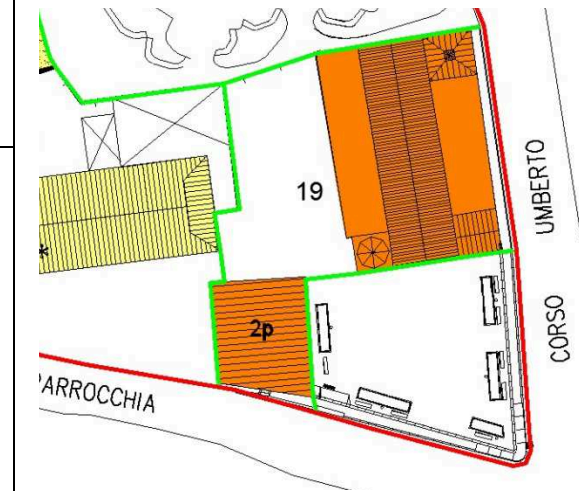
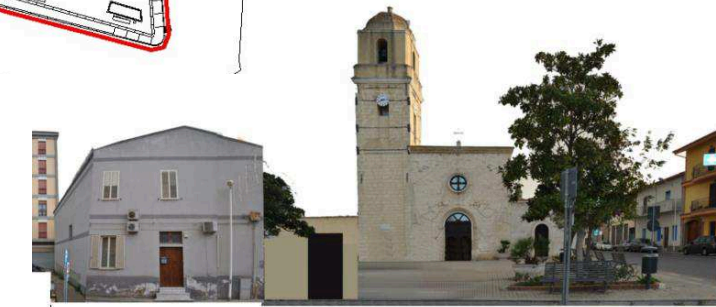
↑ 19 ↓

STATO DI CONSERVAZIONE:
 BUONO

PRESCRIZIONI: --
