SCHEDA 4-01

L'unità minima di intervento 1 è sita in ad angolo tra via Cagliari e via Dante.

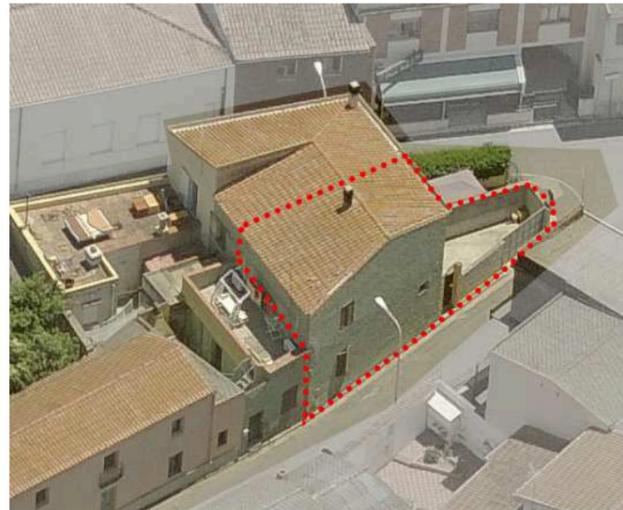
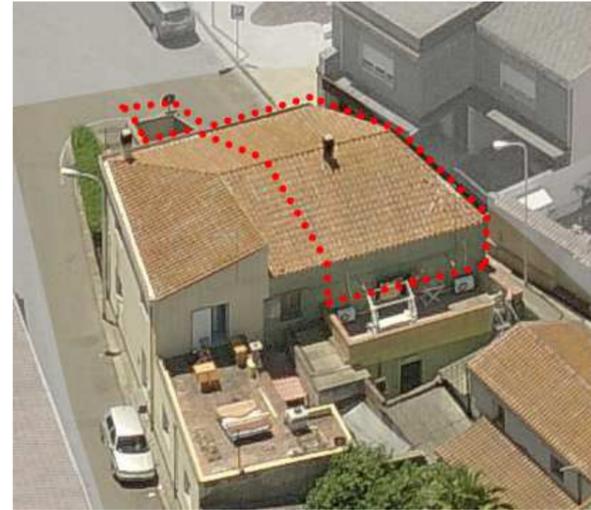
Superficie Lotto: 76 mq
 Volume esistente: 394 mc
 Indice Fondiario (I_f): 5.18 mc/mq

BUONO

Il lotto nasce dalla frammentazione di un lotto più grande che comprendeva anche il lotto 2, col quale di riscontra la continuità tipologica del fabbricato. Le tracce dell'edificio storico sono tuttavia andate perdute a causa di successivi interventi.

PRESCRIZIONI: Si prescrive la ristrutturazione edilizia e l'obbligo di tinteggiare il prospetto comune al lotto 2 col medesimo colore per entrambi, da concordare tra le parti.

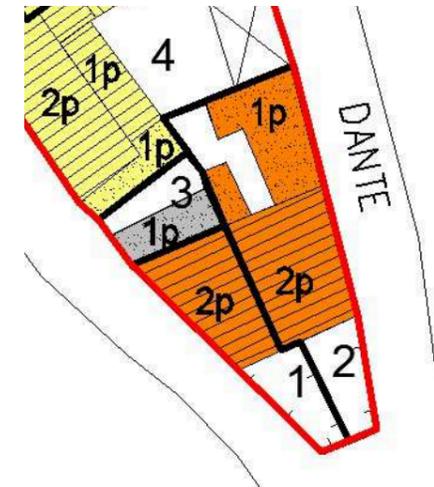
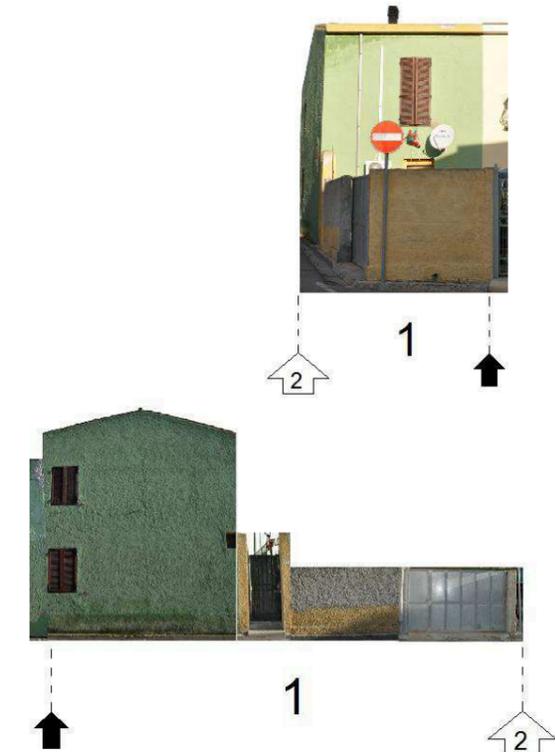
STATO ATTUALE

STATO DI CONSERVAZIONE:

PIANO	CARATTERISTICHE STRUTTURALI	COPERTURA E MANTO DI COPERTURA	RIVESTIMENTI ESTERNI
TERRA	TELAIO IN C.A.	-	INTONACO
PRIMO	TELAIO IN C.A.	DOPPIA FALDA/COPPI	INTONACO
SECONDO	-	-	-
PIANO	DESTINAZIONE D'USO	ELEMENTI DI PREGIO	INFISSI E OSCURAMENTI
TERRA	RESIDENZIALE	-	LEGNO / PERSIANE
PRIMO	RESIDENZIALE	-	LEGNO / PERSIANE
SECONDO	-	-	-

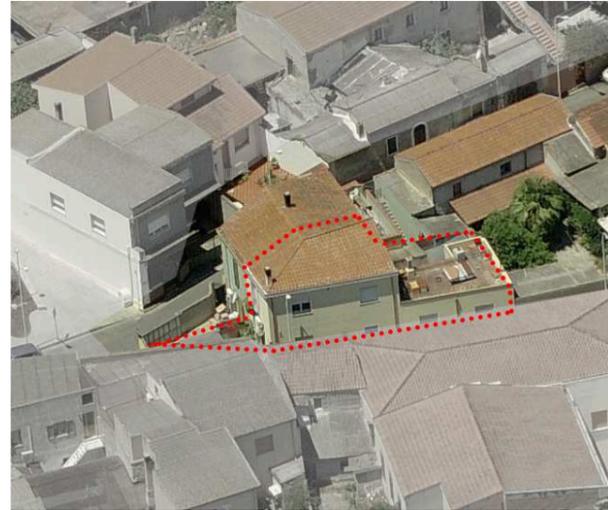
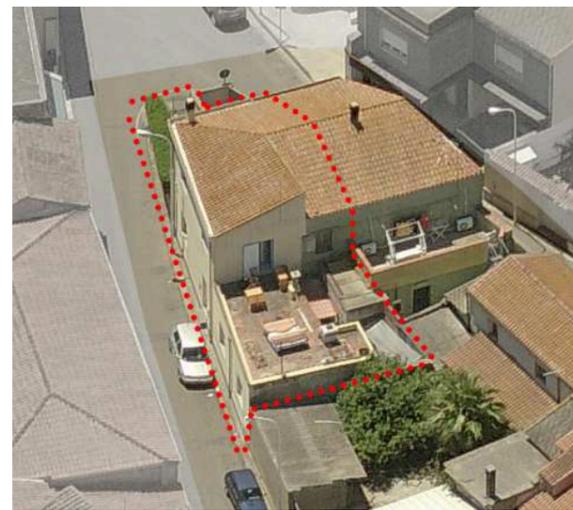
L'unità minima di intervento 2 è sita in via Dante.

Superficie Lotto: 161 mq
 Volume esistente: 556 mc
 Indice Fondiario (I_f): 3.46 mc/mq

BUONO

Il lotto nasce dalla frammentazione di un lotto più grande che comprendeva anche il lotto 2, col quale di riscontra la continuità tipologica del fabbricato. Le tracce dell'edificio storico sono tuttavia andate perdute a causa di successivi interventi.

PRESCRIZIONI: Si prescrive la ristrutturazione edilizia e l'obbligo di tinteggiare il prospetto comune al lotto 1 col medesimo colore per entrambi, da concordare tra le parti.

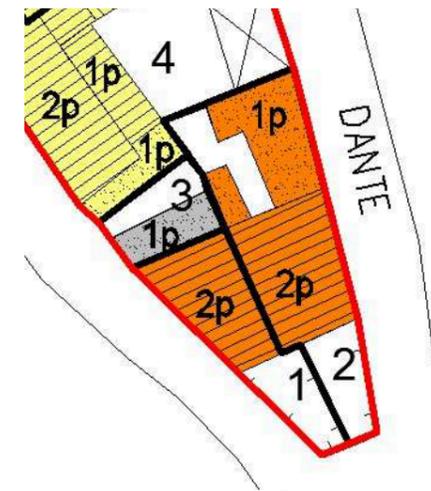
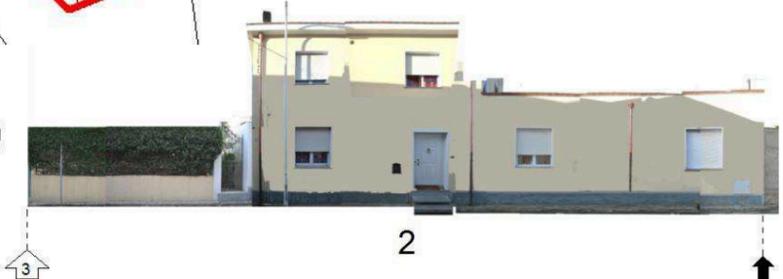
STATO ATTUALE

STATO DI CONSERVAZIONE:

PIANO	CARATTERISTICHE STRUTTURALI	COPERTURA E MANTO DI COPERTURA	RIVESTIMENTI ESTERNI
TERRA	TELAIO IN C.A.	-	INTONACO
PRIMO	TELAIO IN C.A.	DOPPIA FALDA/COPPI	INTONACO
SECONDO	-	-	-
PIANO	DESTINAZIONE D'USO	ELEMENTI DI PREGIO	INFISSI E OSCURAMENTI
TERRA	RESIDENZIALE	-	LEGNO / PVC
PRIMO	RESIDENZIALE	-	LEGNO / PVC
SECONDO	-	-	-

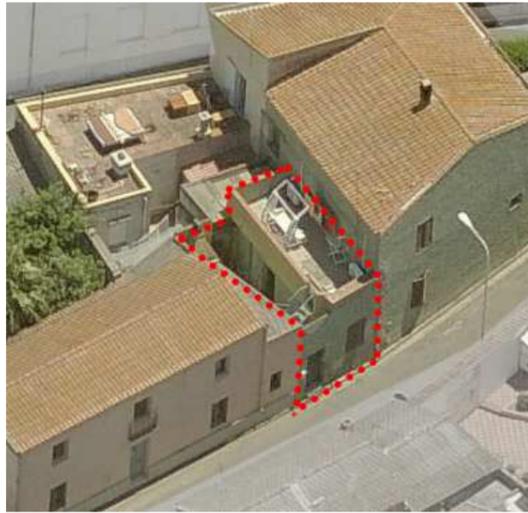
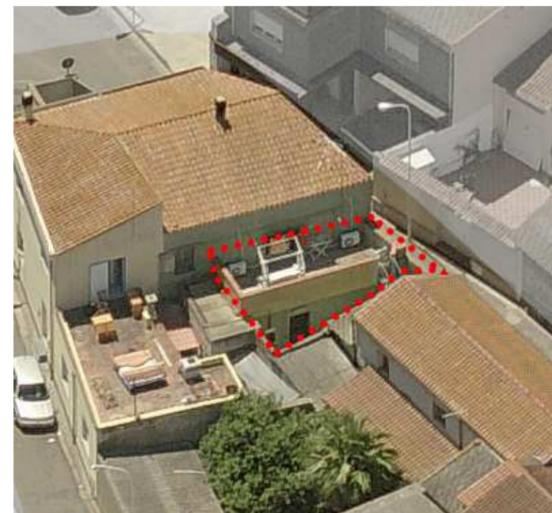
L'unità minima di intervento 3 è sita in via Cagliari.

Superficie Lotto: 36 mq
 Volume esistente: 67 mc
 Indice Fondiario (Ip): 1.86 mc/mq

STATO DI CONSERVAZIONE:
 CATTIVO

Nel lotto è presente un piccolo volume ad un piano risalente probabilmente agli anni 50

PRESCRIZIONI: Si prescrive la nuova edificazione ad un piano con assetto a corte antistante secondo la tipologia B1/B2/B3 dell'abaco dei tipi edilizi (All.E)

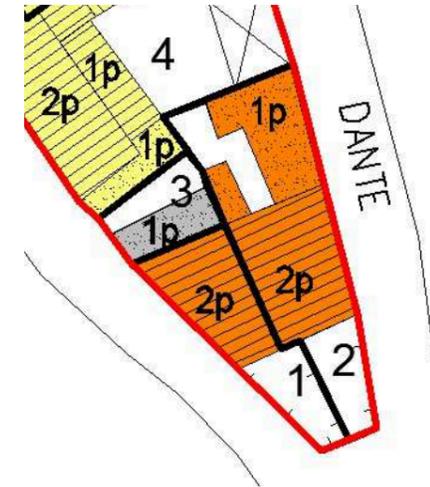
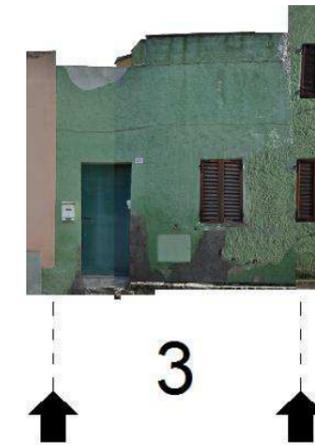
STATO ATTUALE

PIANO	CARATTERISTICHE STRUTTURALI	COPERTURA E MANTO DI COPERTURA	RIVESTIMENTI ESTERNI
TERRA	TELAIO IN C.A.	-	INTONACO
PRIMO	TELAIO IN C.A.	DOPPIA FALDA/COPPI	INTONACO
SECONDO	-	-	-
PIANO	DESTINAZIONE D'USO	ELEMENTI DI PREGIO	INFISSI E OSCURAMENTI
TERRA	RESIDENZIALE	-	LEGNO / PERSIANE
PRIMO	RESIDENZIALE	-	LEGNO / PERSIANE
SECONDO	-	-	-

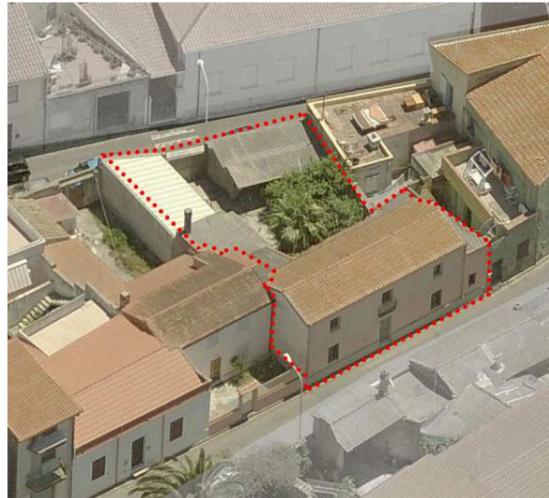
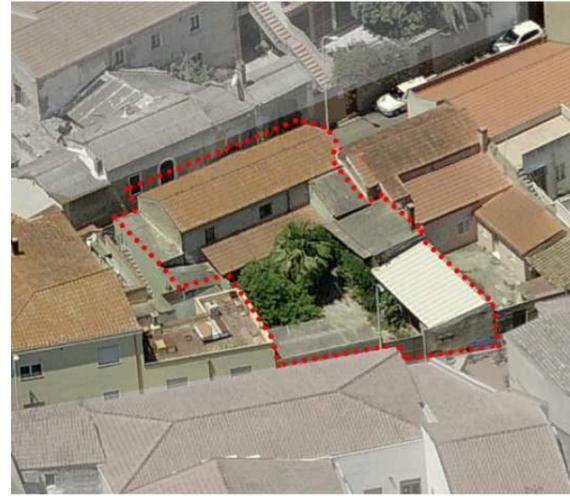
L'unità minima di intervento 4 ha accesso dalla via Cagliari e dalla via Dante

Superficie Lotto: 276 mq
 Volume esistente: 705.6 mc
 Indice Fondiario (I_f): 2.45 mc/mq

STATO DI CONSERVAZIONE:
 MEDIOCRE

L'impianto, seppur in parte alterato risulta rispondente alla cartografia del '39

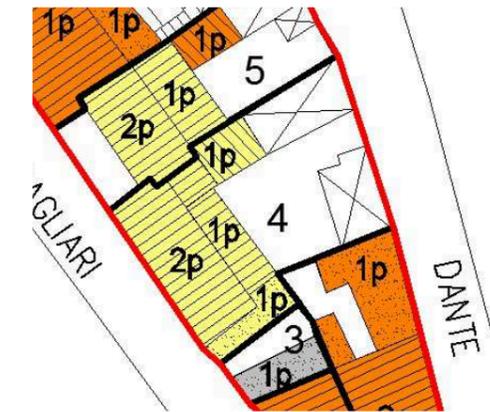
STATO ATTUALE

PIANO	CARATTERISTICHE STRUTTURALI	COPERTURA E MANTO DI COPERTURA	RIVESTIMENTI ESTERNI
TERRA	MURATURA IN LADERI	-	INTONACO
PRIMO	MURATURA IN LADERI	DOPPIA FALDA/COPPI	INTONACO
SECONDO	-	-	-
PIANO	DESTINAZIONE D'USO	ELEMENTI DI PREGIO	INFISSI E OSCURAMENTI
TERRA	RESIDENZIALE	-	LEGNO / SCURI
PRIMO	RESIDENZIALE	-	LEGNO / SCURI
SECONDO	-	-	-

PRESCRIZIONI: Si prescrive la ristrutturazione edilizia con riqualificazione dei corpi in classe B; si consente la nuova edificazione in ampliamento del corpo esistente ad un piano per completare l'impianto, al posto della tettoia esistente.

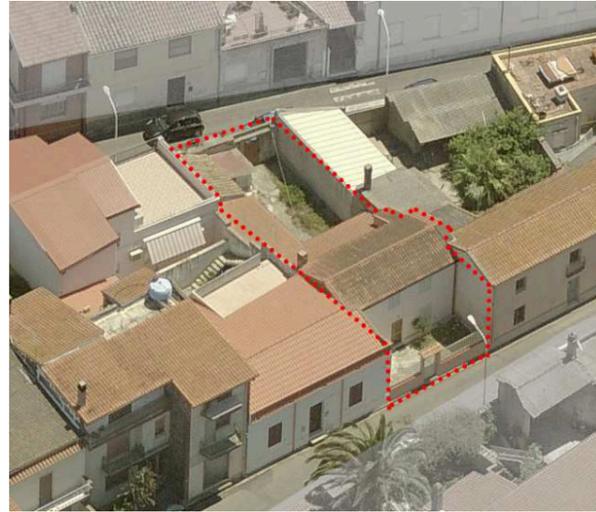
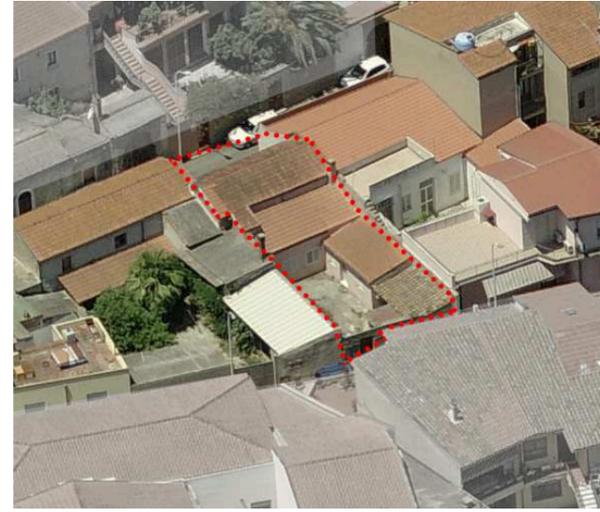
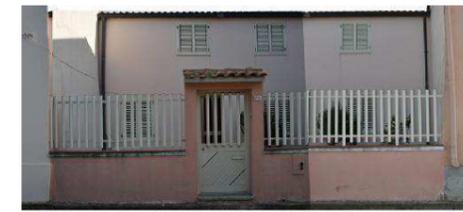
L'unità minima di intervento 5 ha accesso dalla via Cagliari e dalla via Dante

MEDIOCRE/ BUONO

PRESCRIZIONI: Si prescrive la ristrutturazione e si consente nuova edificazione a un piano in sostituzione della tettoia esistente all'interno del lotto.

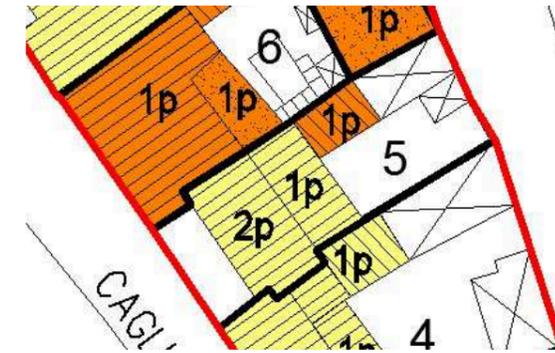
STATO ATTUALE

STATO DI CONSERVAZIONE:

PIANO	CARATTERISTICHE STRUTTURALI	COPERTURA E MANTO DI COPERTURA	RIVESTIMENTI ESTERNI
TERRA	TELAIO IN C.A.	-	INTONACO
PRIMO	TELAIO IN C.A.	DOPPIA FALDA/COPPI	INTONACO
SECONDO	-	-	-
PIANO	DESTINAZIONE D'USO	ELEMENTI DI PREGIO	INFISSI E OSCURAMENTI
TERRA	RESIDENZIALE	-	PERSIANE IN ALLUMINIO
PRIMO	RESIDENZIALE	-	PERSIANE IN ALLUMINIO
SECONDO	-	-	-

L'attuale edificio ha sostituito completamente il corpo storico, di cui non rimane alcuna traccia.

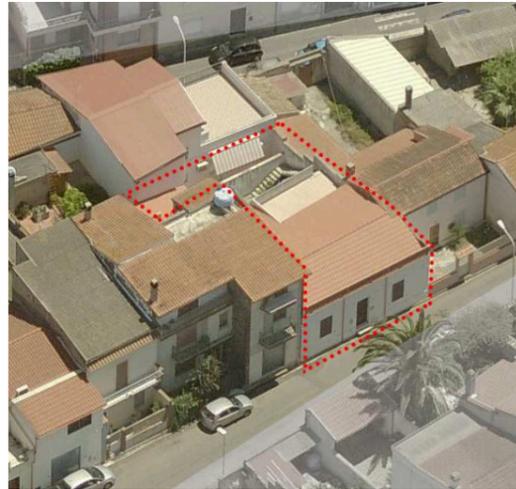
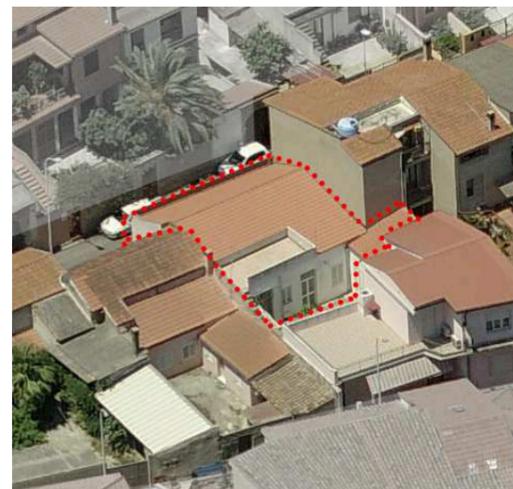
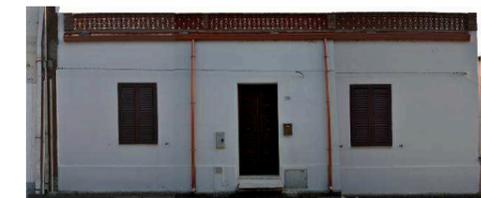
L'unità minima di intervento 6 è sita in via Cagliari

STATO DI CONSERVAZIONE:
 MEDIOCRE

PRESCRIZIONI: Si prescrive la ristrutturazione edilizia con riqualificazione del corpo in classe B

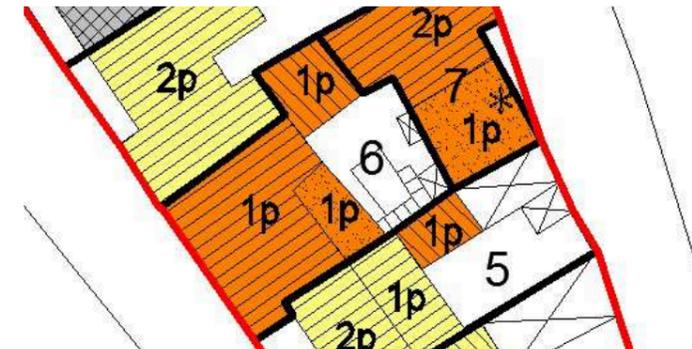
STATO ATTUALE

PIANO	CARATTERISTICHE STRUTTURALI	COPERTURA E MANTO DI COPERTURA	RIVESTIMENTI ESTERNI
TERRA	MURATURA IN LADERI	DOPPIA FALDA/COPPI	INTONACO
PRIMO	-	-	-
SECONDO	-	-	-
PIANO	DESTINAZIONE D'USO	ELEMENTI DI PREGIO	INFISSI E OSCURAMENTI
TERRA	RESIDENZIALE	-	LEGNO / PERSIANE
PRIMO	-	-	-
SECONDO	-	-	-

Il lotto scaturisce dalla frammentazione di un lotto più grande che comprendeva anche i lotti 7 e 8. L'edificio. Pur con alterazioni, sembra essere quello riscontrabile nella cartografia del '39

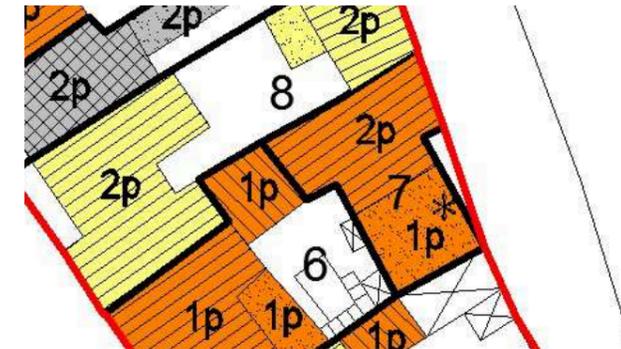
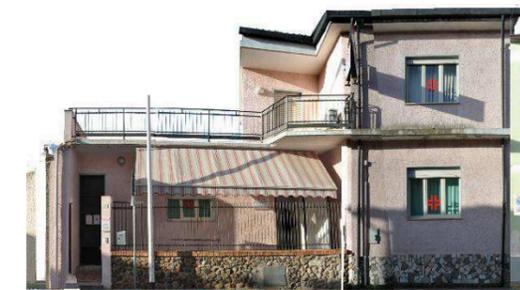
STATO ATTUALE

STATO DI CONSERVAZIONE:
 BUONO

PIANO	CARATTERISTICHE STRUTTURALI	COPERTURA E MANTO DI COPERTURA	RIVESTIMENTI ESTERNI
TERRA	TELAIO IN C.A.	-	INTONACO
PRIMO	TELAIO IN C.A.	DOPPIA FALDA/COPPI	INTONACO
SECONDO	-	-	-
PIANO	DESTINAZIONE D'USO	ELEMENTI DI PREGIO	INFISSI E OSCURAMENTI
TERRA	CENTRO ANALISI	-	LEGNO / AVVOLGIBILI PVC
PRIMO	CENTRO ANALISI	-	LEGNO / AVVOLGIBILI PVC
SECONDO	-	-	-

Il lotto scaturisce dalla frammentazione di un lotto più grande che comprendeva anche i lotti 6 e 8. L'attuale edificio è di recente costruzione

PRESCRIZIONI: Si prescrive la ristrutturazione edilizia

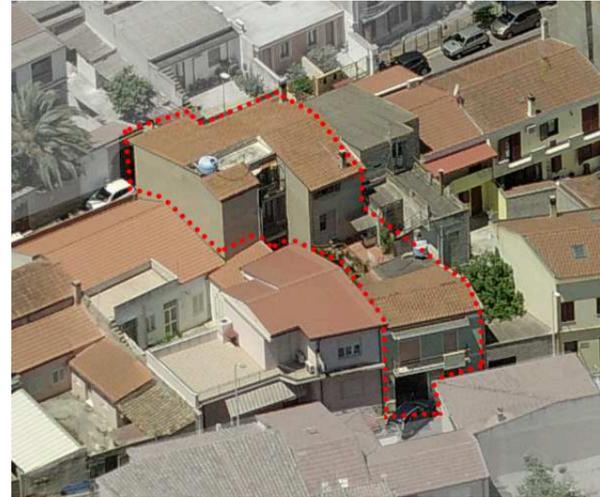
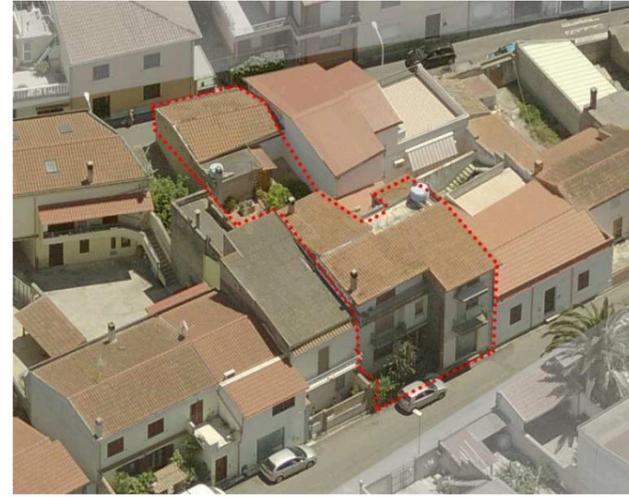
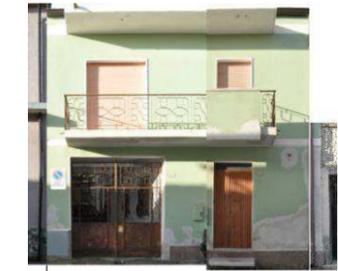
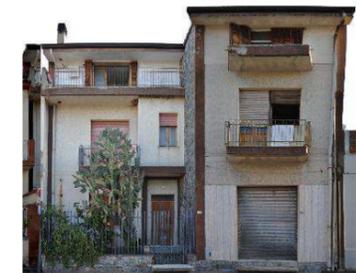
STATO DI CONSERVAZIONE:
 MEDIOCRE

PRESCRIZIONI: Si prescrive la ristrutturazione edilizia

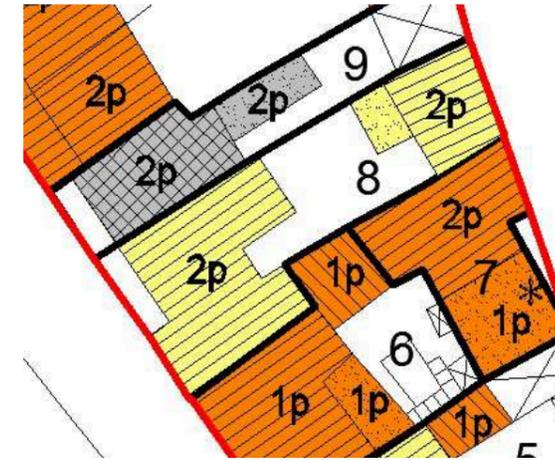
STATO ATTUALE

PIANO	CARATTERISTICHE STRUTTURALI	COPERTURA E MANTO DI COPERTURA	RIVESTIMENTI ESTERNI
TERRA	TELAIO IN C.A.	-	INTONACO
PRIMO	TELAIO IN C.A.	DOPPIA FALDA/COPPI	INTONACO
SECONDO	-	-	-
PIANO	DESTINAZIONE D'USO	ELEMENTI DI PREGIO	INFISSI E OSCURAMENTI
TERRA	RESIDENZIALE	-	LEGNO / AVVOLGIBILI PVC
PRIMO	RESIDENZIALE	-	LEGNO / AVVOLGIBILI PVC
SECONDO	-	-	-

Il lotto scaturisce dalla frammentazione di un lotto più grande che comprendeva anche i lotti 6 e 7.

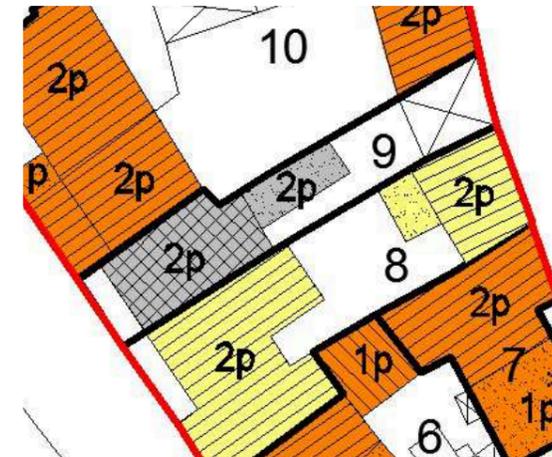
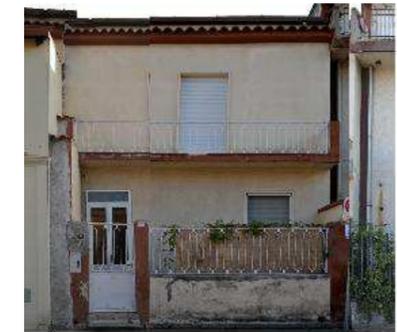
STATO ATTUALE

STATO DI CONSERVAZIONE:

CATTIVO

PIANO	CARATTERISTICHE STRUTTURALI	COPERTURA E MANTO DI COPERTURA	RIVESTIMENTI ESTERNI
TERRA	MURATURA IN LADERI	-	INTONACO
PRIMO	MURATURA IN LADERI	FIBROCEM. AMIANTO/ PIANA	INTONACO
SECONDO	-	-	-
PIANO	DESTINAZIONE D'USO	ELEMENTI DI PREGIO	INFISSI E OSCURAMENTI
TERRA	RESIDENZIALE	-	LEGNO / AVVOLGIBILI PVC
PRIMO	RESIDENZIALE	-	LEGNO / AVVOLGIBILI PVC
SECONDO	-	-	-

Il lotto scaturisce dalla frammentazione di un lotto più grande che comprendeva anche parte del lotto 10. Del fabbricato storico non è rimasta traccia

PRESCRIZIONI: Si prescrive la ristrutturazione edilizia

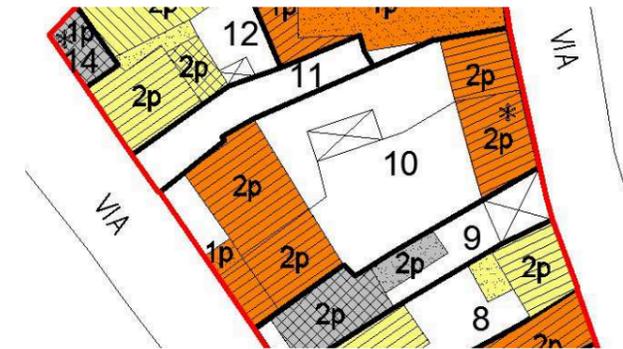
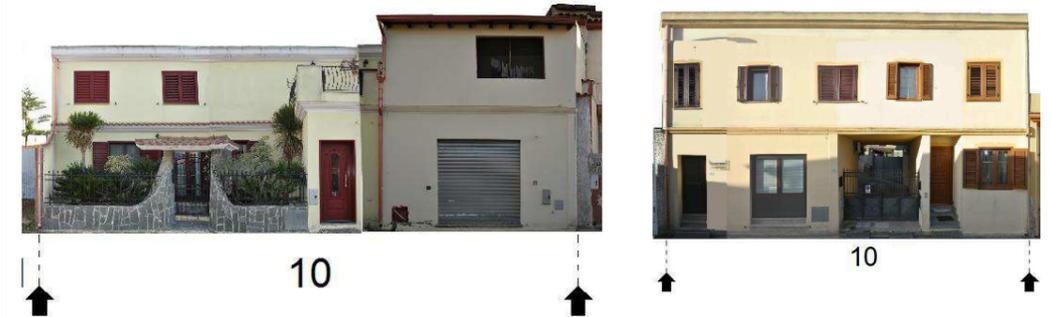
STATO ATTUALE

STATO DI CONSERVAZIONE:
 BUONO

PIANO	CARATTERISTICHE STRUTTURALI	COPERTURA E MANTO DI COPERTURA	RIVESTIMENTI ESTERNI
TERRA	TELAIO IN C.A.	-	INTONACO
PRIMO	TELAIO IN C.A.	DOPPIA FALDA/COPPI	INTONACO
SECONDO	-	-	-
PIANO	DESTINAZIONE D'USO	ELEMENTI DI PREGIO	INFISSI E OSCURAMENTI
TERRA	MISTA	-	LEGNO / PERSIANE/ SERRANDA CIECA
PRIMO	RESIDENZIALE	-	LEGNO / PERSIANE
SECONDO	-	-	-

Il lotto ha origine dall'unione di due lotti confinanti. Non è rimasta traccia dei fabbricati storici. L'impianto è attualmente strutturato come un condominio con differenti abitazioni e corrispettivi proprietari. Si segnala come elemento anomalo la serranda cieca

PRESCRIZIONI: Si prescrive la ristrutturazione edilizia. Poiché l'impianto è difatti un condominio con diverse abitazioni, la nuova edificazione non è stata localizzata nella planimetria, poiché la sua ripartizione sarà valutata con accordo tra le parti in sede di progetto.

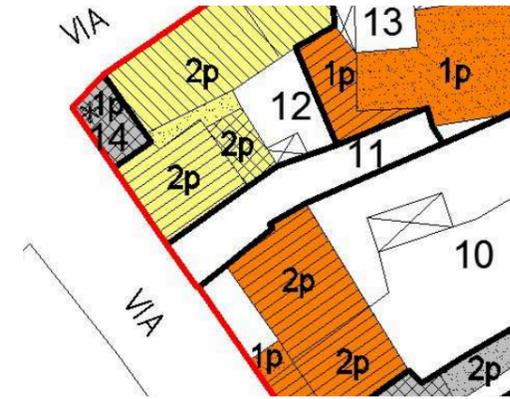
STATO ATTUALE

STATO DI CONSERVAZIONE:

AREA LIBERA

Il lotto si presenta libero a seguito dal crollo del rudere, resto di un edificio risalente a prima del '39

PRESCRIZIONI: Si prescrive la nuova edificazione con assetto a corte doppia secondo la tipologia C1 dell'abaco dei tipi edilizi (All. E)

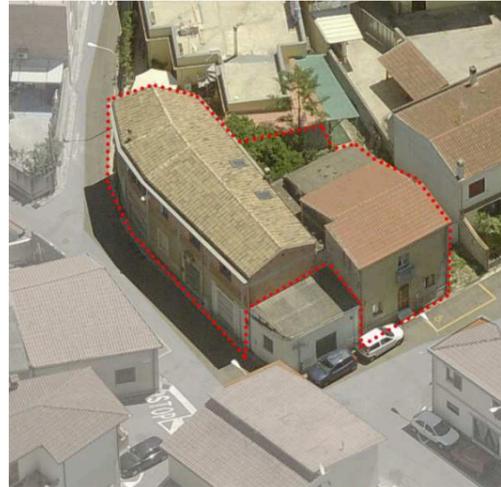
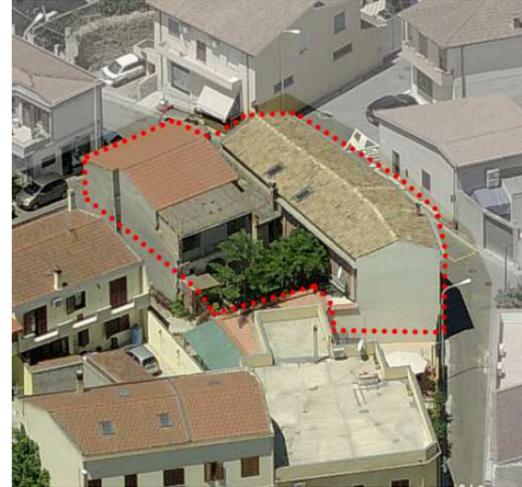
L'unità minima di intervento 12 ha accesso dalla via Cagliari e dalla via Regina Elena.

PRESCRIZIONI: Si prescrive la ristrutturazione edilizia, con la riqualificazione dell'edificio in classe B. Per il corpo in classe C si prevede l'eliminazione delle verande rientrate e l'utilizzo dei materiali di finitura previsti dalle norme, in modo da mantenere una tipologia simile a quella del fabbricato in classe B

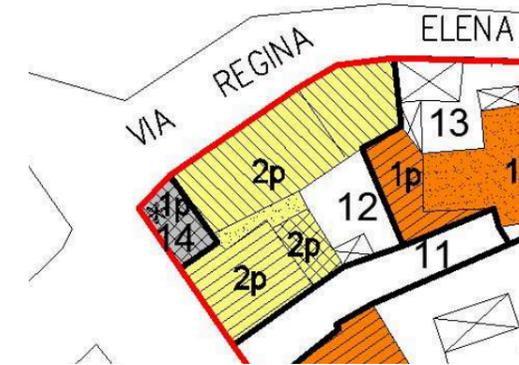
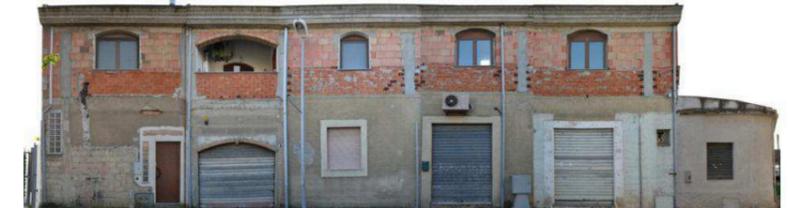
STATO ATTUALE

STATO DI CONSERVAZIONE:
 MEDIOCRE

PIANO	CARATTERISTICHE STRUTTURALI	COPERTURA E MANTO DI COPERTURA	RIVESTIMENTI ESTERNI
TERRA	MURATURA IN LADERI	-	INTONACO
PRIMO	TELAIO IN C.A.	DOPPIA FALDA / COPPI	INTONACO
SECONDO	-	-	-
PIANO	DESTINAZIONE D'USO	ELEMENTI DI PREGIO	INFISSI E OSCURAMENTI
TERRA	RESIDENZIALE	-	LEGNO / ALLUMINIO/ SERRANDA CIECA
PRIMO	RESIDENZIALE	-	LEGNO / SCURI
SECONDO	-	-	-

Il lotto nasce dall'unione di più lotti adiacenti. Dei fabbricati storici rimane l'edificio sulla via Cagliari, anche se in parte alterato con materiali non congrui. L'edificio sulla via Regina Elena invece è frutto di diversi rimaneggiamenti dunque da considerare stravolto rispetto alla preesistenza storica. Si segnala come elemento anomalo la serranda cieca e gli infissi in alluminio anodizzato

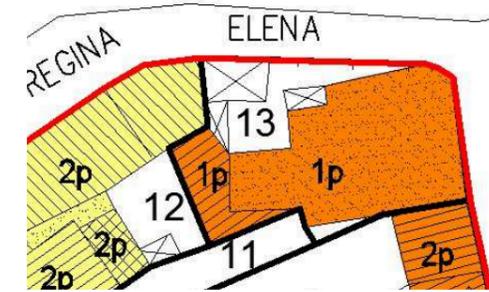
STATO ATTUALE

STATO DI CONSERVAZIONE:
 BUONO

PIANO	CARATTERISTICHE STRUTTURALI	COPERTURA E MANTO DI COPERTURA	RIVESTIMENTI ESTERNI
TERRA	TELAIO IN C.A.	-	INTONACO
PRIMO	TELAIO IN C.A.	DOPPIA FALDA / COPPI	INTONACO
SECONDO	-	-	-
PIANO	DESTINAZIONE D'USO	ELEMENTI DI PREGIO	INFISSI E OSCURAMENTI
TERRA	RESIDENZIALE	-	LEGNO / PERSIANE
PRIMO	RESIDENZIALE	-	LEGNO / PERSIANE
SECONDO	-	-	-

L'edificio è stato recentemente ristrutturato ed ha perso ogni traccia del fabbricato storico

PRESCRIZIONI: Si prescrive la ristrutturazione edilizia

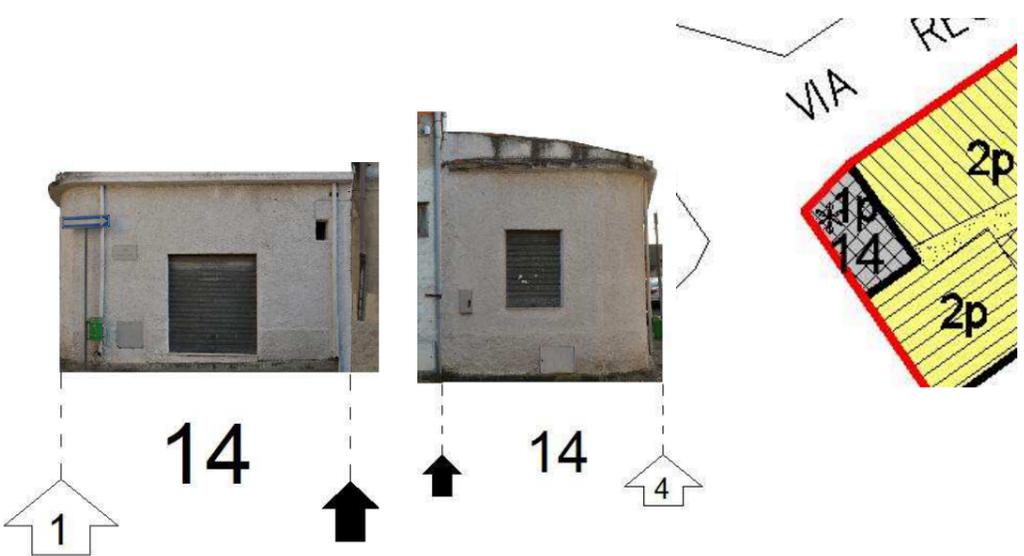
STATO DI CONSERVAZIONE: CATTIVO						SISTEMAZIONE PREVISTA	
PERIODO DI COSTRUZIONE:	PRIMA DEL '39	PRIMA DEL '69 NON DOCUMENTATA	PRIMA DEL '69 CON VARIANTI	DOPO IL '69	AREA LIBERA

TIPOLOGIA :	A CORTE ANTISTANTE	A CORTE RETROSTANTE	A CORTE DOPPIA	A PALAZZU	NON DEFINIBILE STORICAMENTE		
ANALISI STORICO-TIPOLOGICA E DEI MATERIALI							
PIANO	CARATTERISTICHE STRUTTURALI	COPERTURA E MANTO DI COPERTURA	RIVESTIMENTI ESTERNI				
TERRA	TELAIO IN C.A.	PIANA	INTONACO				
PRIMO	-	-	-				
SECONDO	-	-	-				
PIANO	DESTINAZIONE D'USO	ELEMENTI DI PREGIO	INFISSI E OSCURAMENTI				
TERRA	COMMERCIALE	-	SERRANDA CIECA				
PRIMO	-	-	-				
SECONDO	-	-	-				
DESCRIZIONE IMPIANTO - ELEMENTI ANOMALI

L'attuale volume in telaio in ca è risalente agli anni 70. Si segnala come elemento anomalo la serranda cieca.							
CLASSE DI TRASFORMABILITA' C				INTERVENTI CONSENTITI RT			
VOL. CONFERMATO 91 MC		VOL. (NE) --		VOL. DI PROGETTO 91MC			
PRESCRIZIONI: Si prescrive la ristrutturazione edilizia e l' eliminazione delle serrande cieche
