## SCHEDA 5-01

L'unità minima di intervento 1 è sita in Corso Umberto

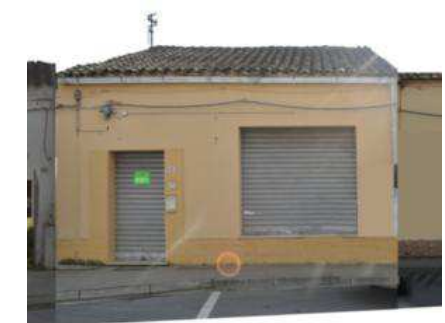
### STATO ATTUALE

**STATO DI CONSERVAZIONE:**  
 BUONO

Il lotto nasce dal frazionamento di lotti adiacenti. L'edificio sul fronte strada faceva parte dell'impianto con la grande corte antistante, ancora oggi presente. Si segnalano come elementi anomali le serrande cieche

**PRESCRIZIONI:** Si prescrive la ristrutturazione edilizia con la riqualificazione dei corpi in classe B; vincolo di conservazione dell'arco d'ingresso alla corte comune, divieto di costruire recinzioni a muro che frammentino la corte comune. Sono consentiti divisori con siepi basse e/o fioriere

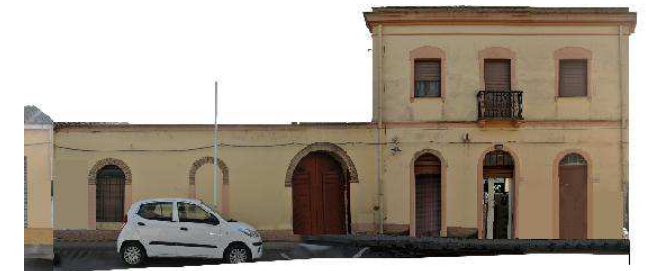
**STATO ATTUALE**

**STATO DI CONSERVAZIONE:**  
 BUONO

L'attuale lotto nasce dall' unione di più lotti adiacenti. Dei fabbricati storici rimane solo l'edificio a due piani che si affaccia sul Corso Umberto. I restanti corpi sono stati demoliti o sostituiti con fabbricati fatiscenti. Si segnalano come elementi anomali gli avvolgibili in pvc. Da notare che il lotto ricade solo parzialmente nel Centro Matrice

**PRESCRIZIONI:** Si prescrive il risanamento conservativo per l'edificio in classe A e la sostituzione dei volumi fatiscenti retrostanti con fabbricati che rispettino la tipologia edilizia tradizionale dell'impianto a corte retrostante, compreso il recupero del corpo sul Corso Umberto, di cui rimane traccia nel prospetto affianco al portale.
