SCHEDA 6-01

L'unità minima di intervento 1 è sita ad angolo tra Via Cagliari e Via Regina Elena

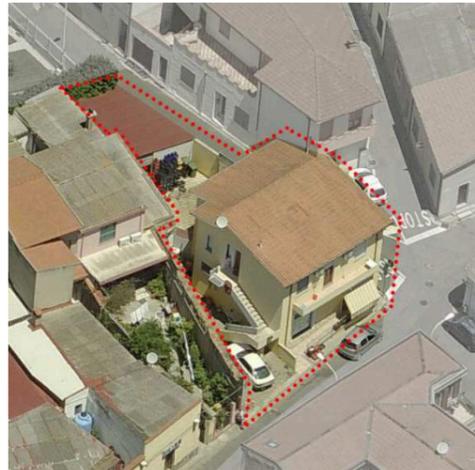
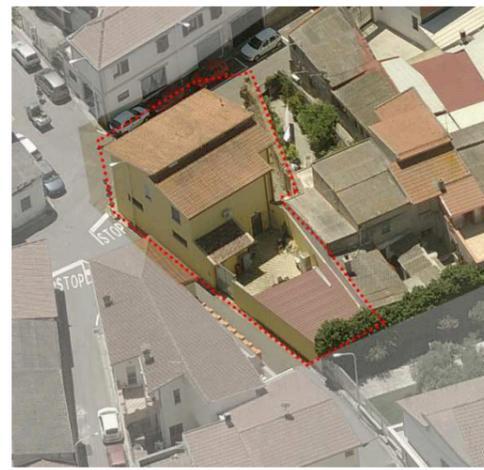
STATO ATTUALE

STATO DI CONSERVAZIONE:
 BUONO

L'impianto storico è stato completamente sostituito dagli attuali fabbricati di recente costruzione. Come elementi anomali si segnalano gli avvolgibili in pvc

PRESCRIZIONI: Si prescrive la ristrutturazione edilizia

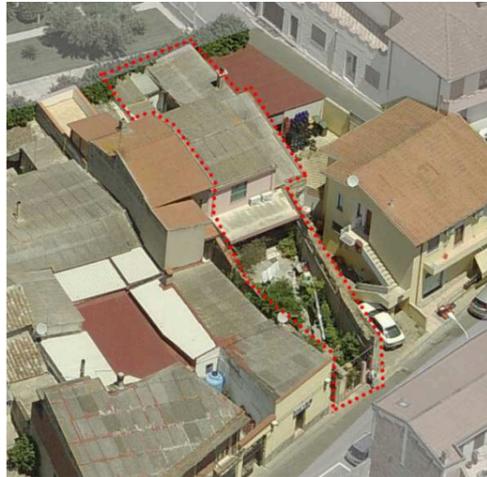
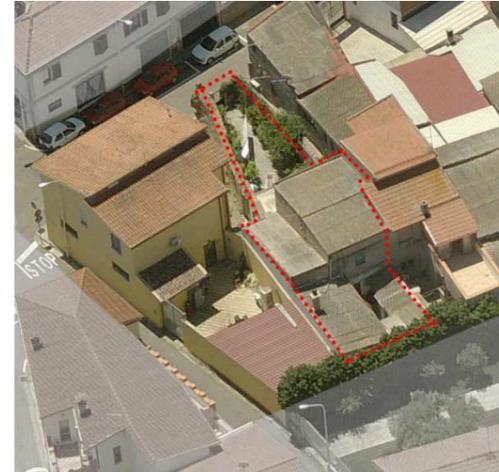
STATO ATTUALE

STATO DI CONSERVAZIONE:
 MEDIOCRE

L'attuale edificio ricalca la posizione del corpo storico, che è stato fortemente alterato. Come elementi anomali si segnalano gli avvolgibili in pvc

PRESCRIZIONI: Si prescrive la ristrutturazione edilizia

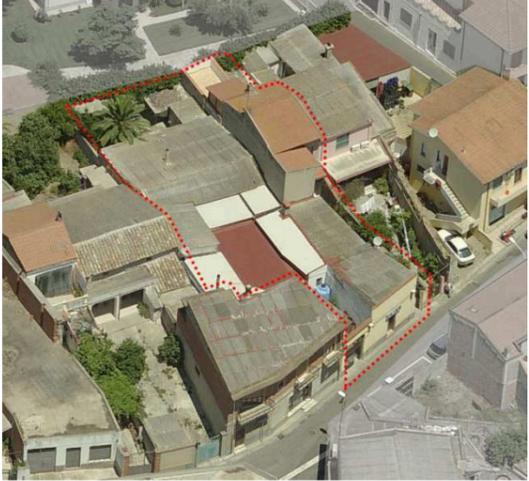
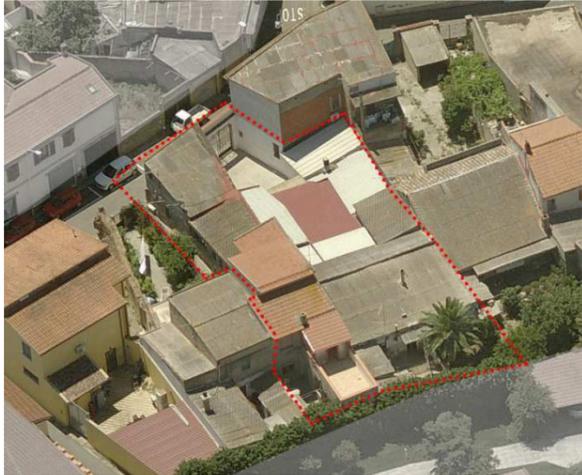
STATO DI CONSERVAZIONE: MEDIOCRE/CATTIVO

Il lotto nasce dall'unione di due lotti adiacenti, in cui insistevano due impianto a corte doppia. Gli attuali fabbricati ,ricalcando in parte i precedenti, hanno sostituito gli edifici storici. Si segnalano come elementi anomali gli infissi in alluminio anodizzato							
CLASSE DI TRASFORMABILITA' C			INTERVENTI CONSENTITI RT - NE				
VOL. CONFERMATO 1133 MC			VOL. (NE) 528 MC	VOL. DI PROGETTO 1660 MC			
PRESCRIZIONI: Si prescrive la ristrutturazione edilizia e si consente la nuova edificazione in sopraelevazione del corpo principale ad un piano, in corrispondenza dall'attuale edificio a due piani

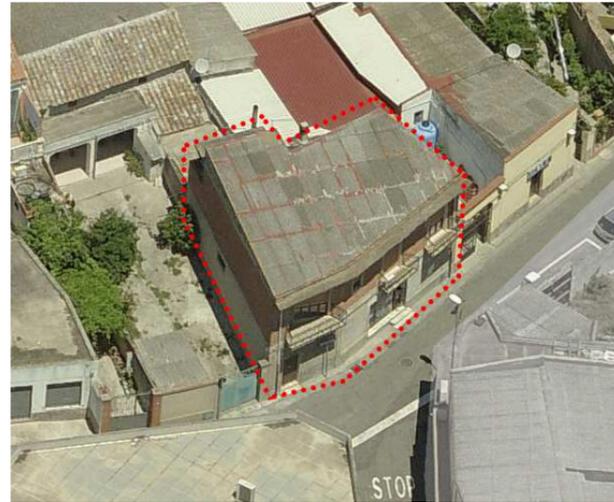
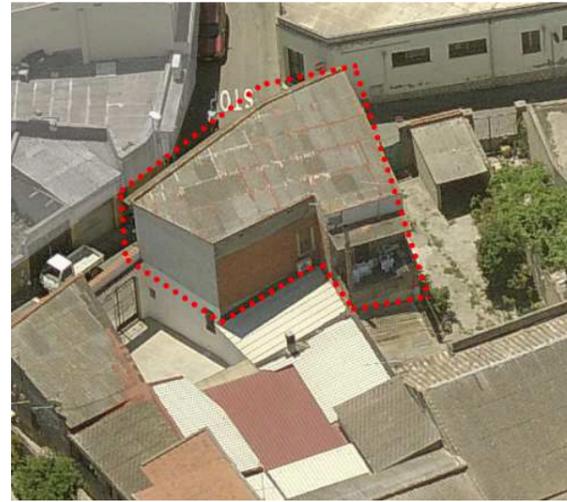
STATO ATTUALE

STATO DI CONSERVAZIONE:
 CATTIVO

Il lotto nasce dalla frammentazione di alcuni lotti adiacenti. L'attuale edificio è di recente costruzione. Si segnalano come elementi anomali gli avvolgibili in pvc e la serranda cieca

PRESCRIZIONI: Si prescrive la ristrutturazione edilizia

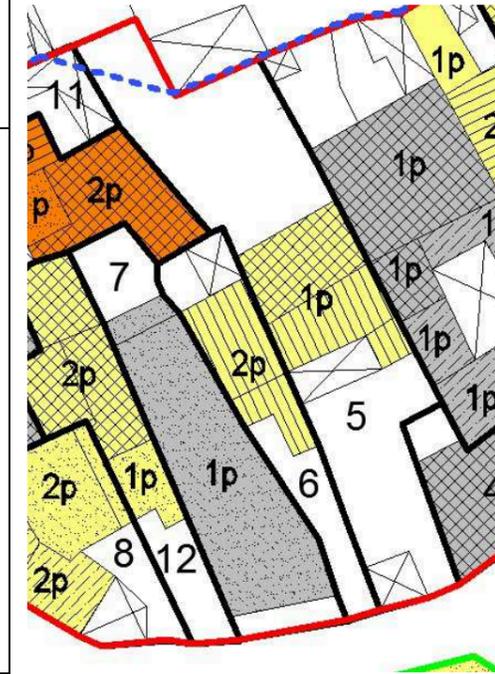
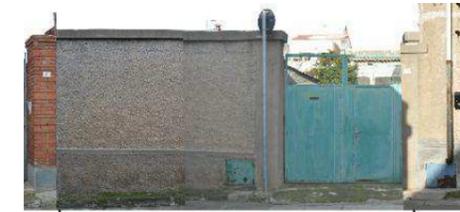
STATO ATTUALE

STATO DI CONSERVAZIONE:
 MEDIOCRE

L'impianto storico a corte doppia si è mantenuto nel tempo ma l'edificio originario è stato completamente alterato come si può notare dalla copertura in fibrocemento e dalla loggia rifatta in blocchetti di cls. Da notare che parte del lotto originario è andato a formare il lotto 4 adiacente

PRESCRIZIONI: Si prescrive la ristrutturazione edilizia e si consente la nuova edificazione in sopraelevazione ed ampliamento piano del corpo esistente, mantenendo l'assetto a corte doppia

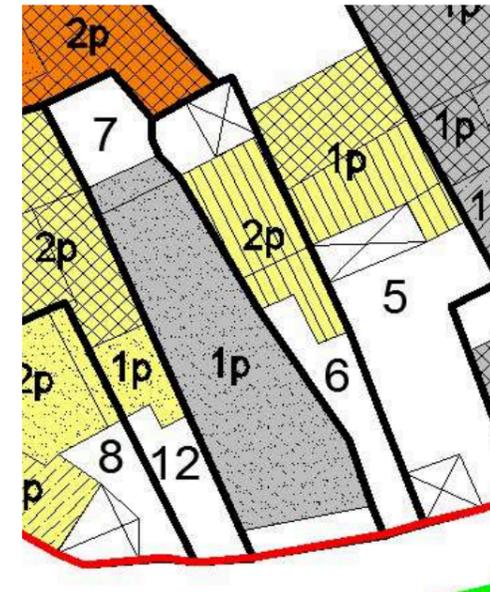
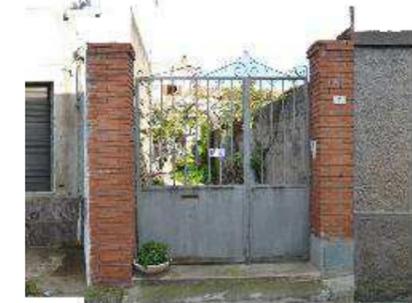
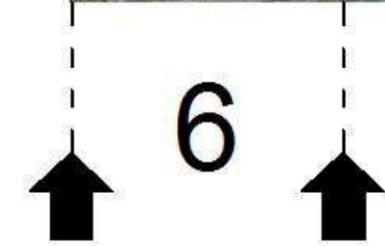
STATO ATTUALE

STATO DI CONSERVAZIONE:
 MEDIOCRE

L'impianto storico a corte doppia si è mantenuto nel tempo; l'edificio originario è stato in parte alterato

PRESCRIZIONI: Si prescrive la ristrutturazione edilizia riqualificando l'edificio in classe B; si consente la nuova edificazione ad un piano al posto della tettoia esistente, mantenendo l'assetto a doppia corte.

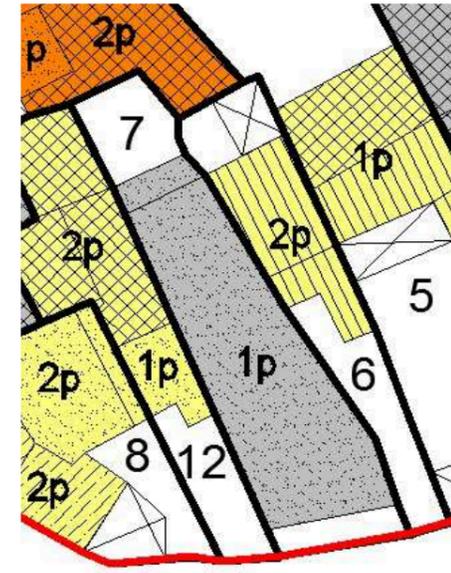
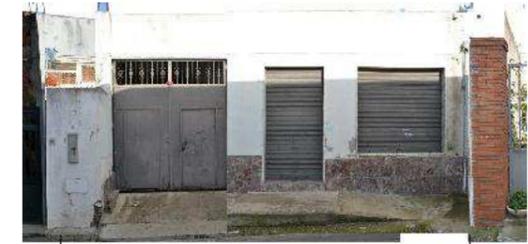
STATO ATTUALE

STATO DI CONSERVAZIONE:
 CATTIVO

L'impianto storico a corte doppia è stato completamente sostituito dall' attuale fabbricato di recente costruzione.

PRESCRIZIONI: Si consente la nuova edificazione con assetto a doppia corte, seguendo l'andamento dei lotti adiacenti e dell'impianto storico, secondo la tipologia C1 dell'abaco dei tipi edilizi (All. E)

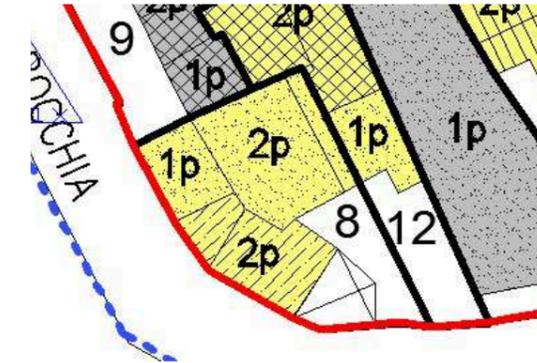
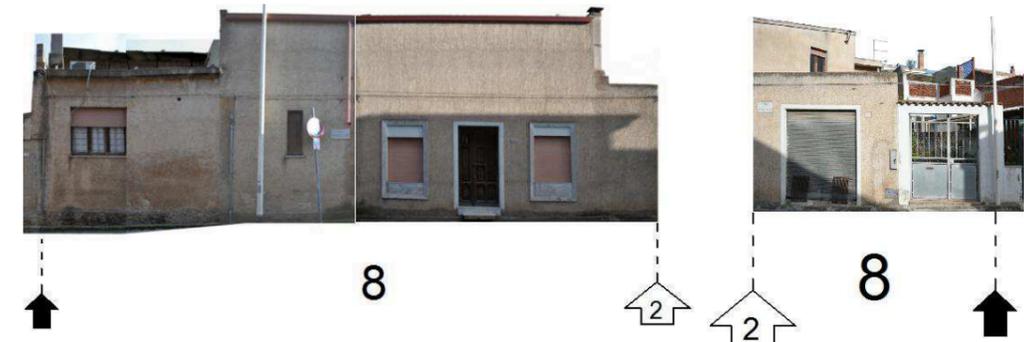
STATO ATTUALE

STATO DI CONSERVAZIONE:
 MEDIOCRE

Il lotto nasce dall'unione di un lotto con parte del lotto adiacente. L'edificio storico è stato completamente sostituito. Si segnalano come elementi anomali gli avvolgibili in pvc e la serranda cieca

PRESCRIZIONI: Si prescrive la ristrutturazione edilizia

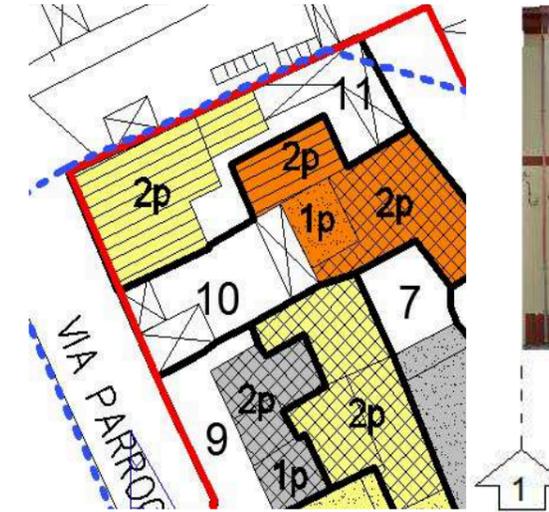
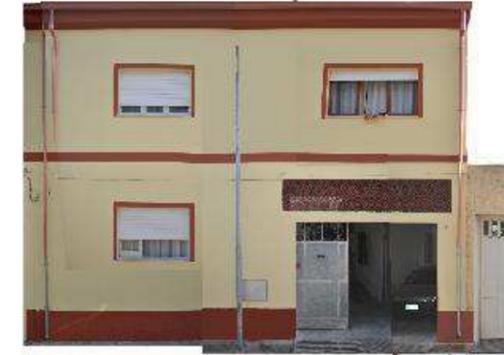
STATO ATTUALE

STATO DI CONSERVAZIONE:
 MEDIOCRE

L'impianto storico a corte antistante è stato sostituito. L'attuale edificio è di recente costruzione. Come elementi anomali si segnalano gli avvolgibili in pvc

PRESCRIZIONI: Si prescrive la ristrutturazione edilizia

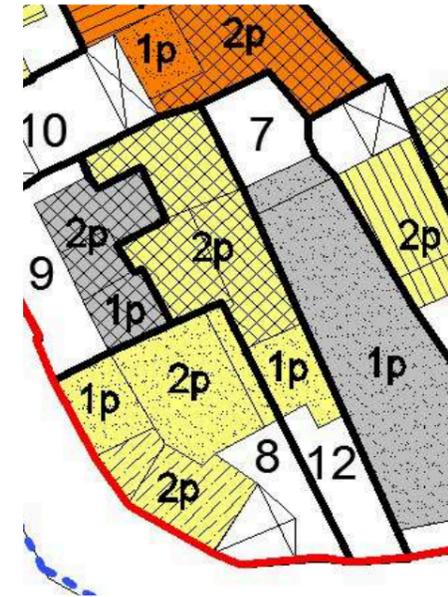
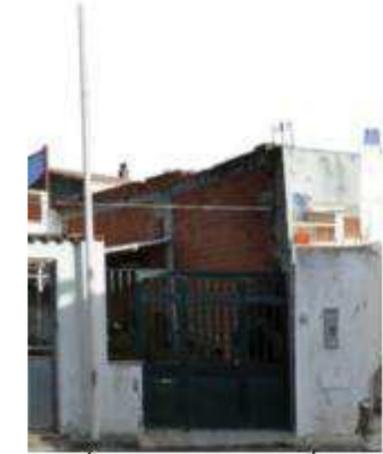
STATO ATTUALE

STATO DI CONSERVAZIONE:
 MEDIOCRE

Il lotto nasce dal frazionamento di un impianto che comprendeva anche parte dei lotti 9 e 8. L'edificio storico è stato completamente alterato

PRESCRIZIONI: Si prescrive la ristrutturazione edilizia

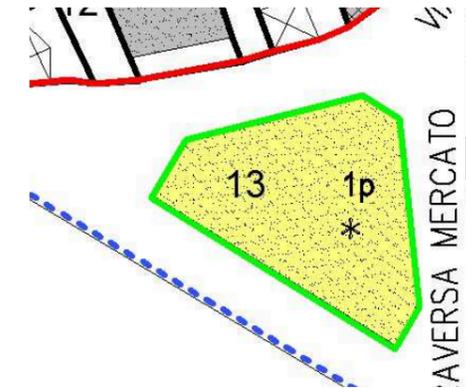
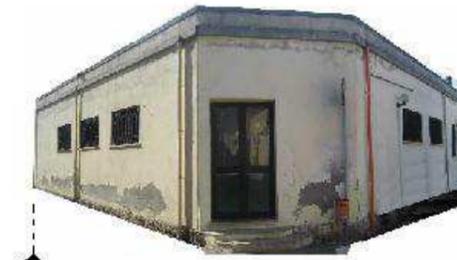
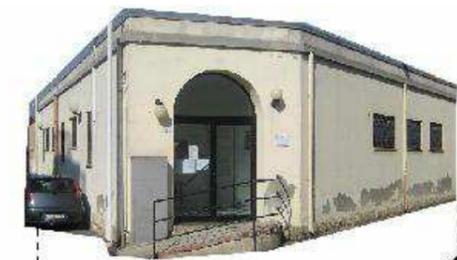
STATO ATTUALE

STATO DI CONSERVAZIONE:
 MEDIOCRE

L'edificio, attualmente utilizzato come centro sociale, era il vecchio mercato coperto, sorto proprio al posto della piazza dove si svolgeva il mercatino. Si segnalano come elementi anomali gli infissi in alluminio anodizzato.
