## SCHEDA 7-01

L'unità minima di intervento I è sita ad angolo tra Via Umberto I e Via Dante

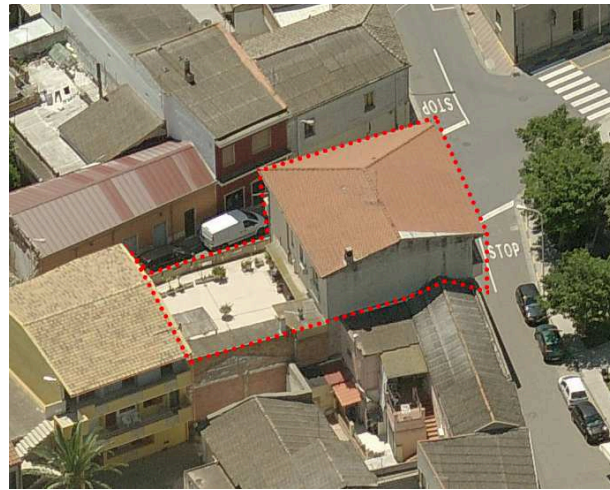
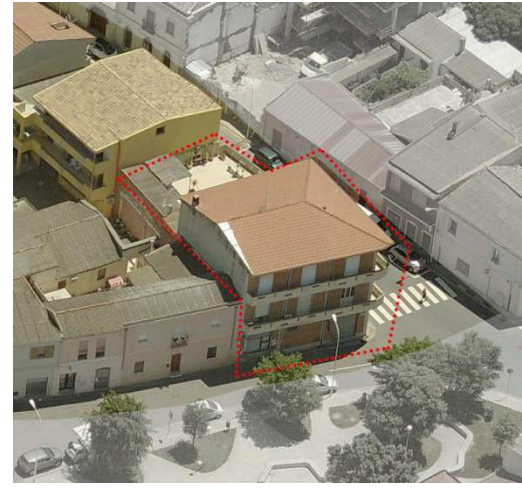
**STATO DI CONSERVAZIONE:**  
 MEDIOCRE

L'edificio è di recente costruzione e di tipologia completamente avulsa dal contesto storico

**PRESCRIZIONI:** Si prescrive la ristrutturazione edilizia

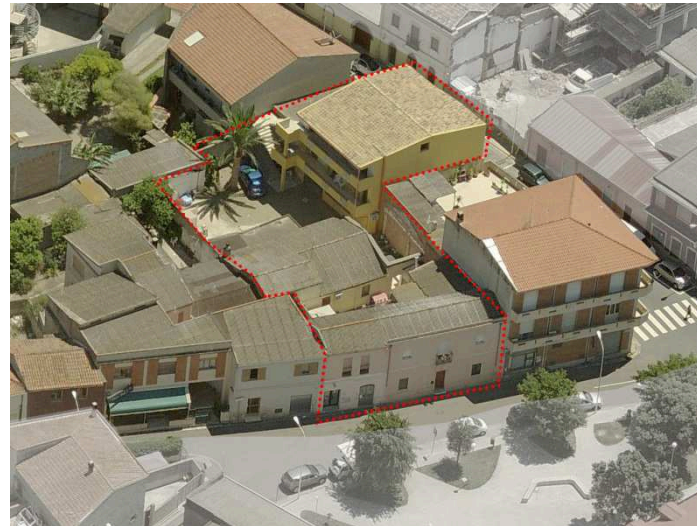
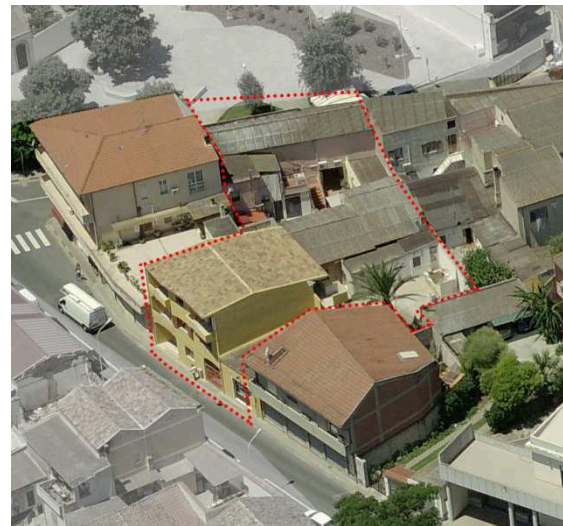
**STATO DI CONSERVAZIONE:**  
 BUONO

Il lotto nasce dall'unione di più lotti adiacenti e comprende due impianti edilizi distinti, in gran parte stravolti rispetto agli originari. L'unico resto dei fabbricati storici, in parte alterato, si presume sia l'edificio a due livelli sulla via Cagliari. Il corpo prospiciente il Corso Umberto è di recente costruzione e totalmente avulso dal contesto. Si segnalano come elementi anomali gli avvolgibili in pvc

**PRESCRIZIONI:** Si prescrive la ristrutturazione edilizia per tutto l'impianto, ma prevedendo la riqualificazione del corpo ricadente in classe B con l'eliminazione dei materiali e degli elementi anomali

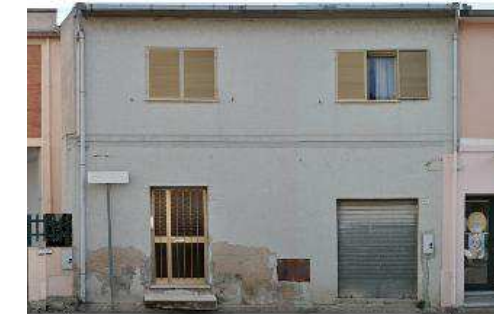
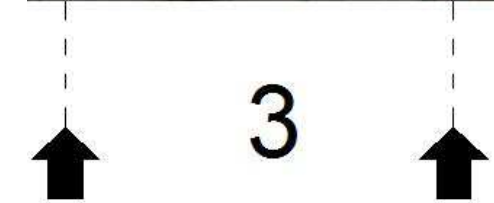
**STATO ATTUALE**

**STATO DI CONSERVAZIONE:**  
 MEDIOCRE

Non rimane traccia dell'impianto storico, gli attuali edifici risalgono agli anni 60-70. Si segnalano come elementi anomali gli infissi in alluminio anodizzato

**PRESCRIZIONI:** Si prescrive la ristrutturazione edilizia

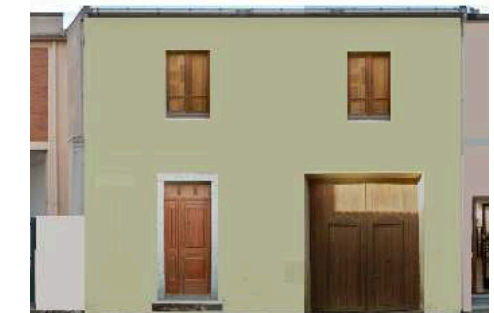
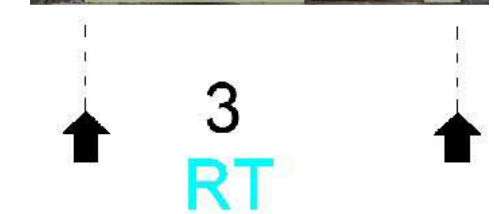
**SISTEMAZIONE PREVISTA**

PIANO	CARATTERISTICHE STRUTTURALI	COPERTURA E MANTO DI COPERTURA	RIVESTIMENTI ESTERNI
TERRA	MURATURA PORTANTE	-	INTONACO
PRIMO	MURATURA PORTANTE	FIBROCEM. AMIANTO	INTONACO
SECONDO	-	-	-
PIANO	DESTINAZIONE D'USO	ELEMENTI DI PREGIO	INFISSI E OSCURAMENTI
TERRA	RESIDENZIALE	-	ALLUMINIO ANODIZZATO - PERSIANE
PRIMO	RESIDENZIALE	-	ALLUMINIO ANODIZZATO - PERSIANE
SECONDO	-	-	-

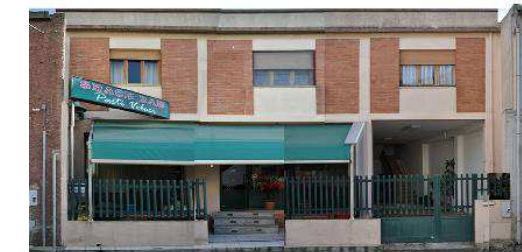
**STATO ATTUALE**

**STATO DI CONSERVAZIONE:**  
 MEDIOCRE

Il lotto scaturisce dall'annessione di parte del lotto adiacente. Gli attuali fabbricati sono di recente costruzione

**PRESCRIZIONI:** Si prescrive la ristrutturazione edilizia

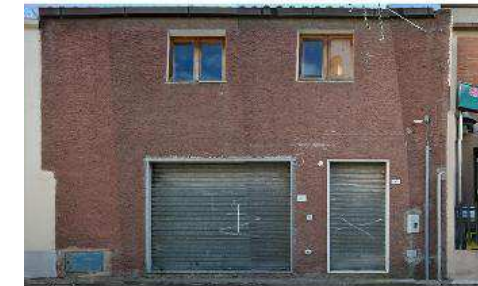
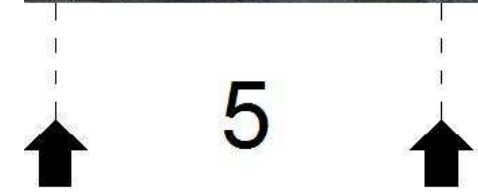
5

**STATO DI CONSERVAZIONE:**  
 MEDIOCRE

**PRESCRIZIONI:** Si prescrive la ristrutturazione edilizia e la sostituzione della serranda cieca con serranda a maglie

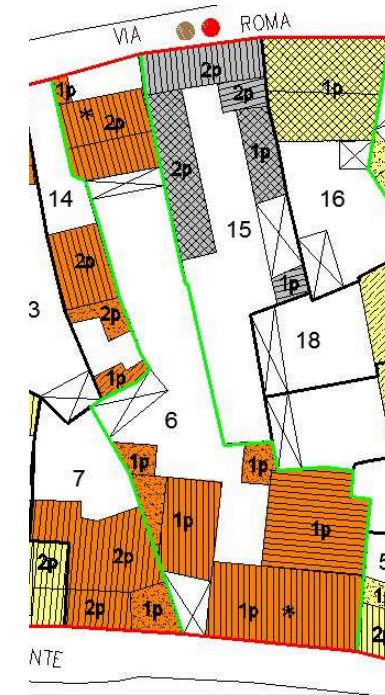
**STATO ATTUALE**

**STATO DI CONSERVAZIONE:**  
 BUONO

Il lotto risulta occupato dalle strutture scolastiche.

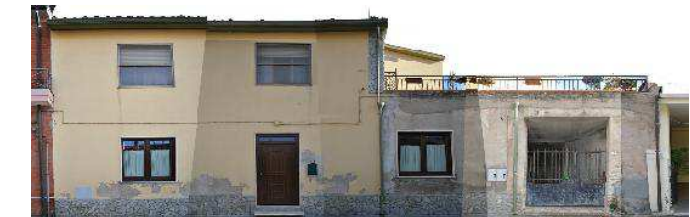
**STATO ATTUALE**

**STATO DI CONSERVAZIONE:**  
 BUONO

Il lotto scaturisce dall'Annessione di una parte del lotto adiacente. L'attuale fabbricato risale agli anni 60

**PRESCRIZIONI:** Si prescrive la ristrutturazione edilizia

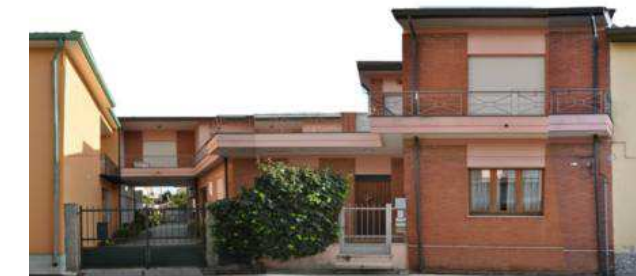
**STATO ATTUALE**

**STATO DI CONSERVAZIONE:**  
 MEDIOCRE

Il lotto nasce dall' unione e dalla frammentazione di diversi lotti. L'attuale edificio è di recente costruzione e di tipologia avulsa dal contesto

**PRESCRIZIONI:** Si prescrive la ristrutturazione edilizia

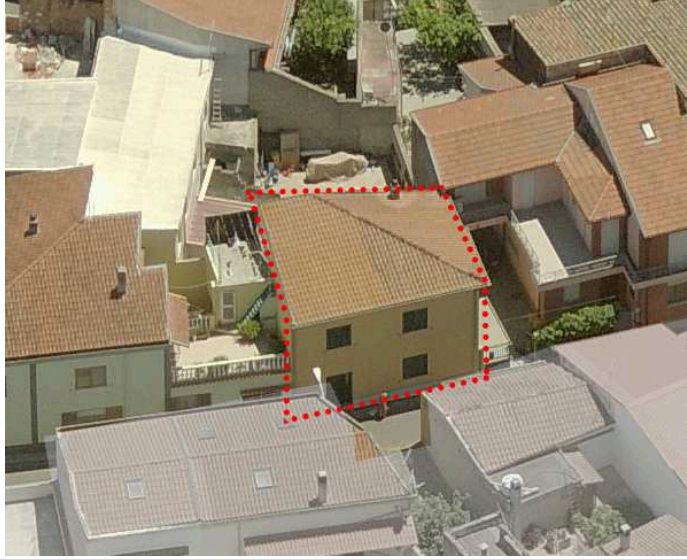
<b>STATO DI CONSERVAZIONE:</b> BUONO							
<b>PERIODO DI COSTRUZIONE:</b>		PRIMA DEL '39	PRIMA DEL '69 NON DOCUMENTATA	PRIMA DEL '69 CON VARIANTI	DOPO IL '69	<b>SISTEMAZIONE PREVISTA</b>	
<b>TIPOLOGIA :</b>		A CORTE ANTISTANTE	A CORTE RETROSTANTE	A CORTE DOPPIA	A PALAZZU	NON DEFINIBILE STORICAMENTE	
<b>ANALISI STORICO-TIPOLOGICA E DEI MATERIALI</b>							
<b>PIANO</b>	<b>CARATTERISTICHE STRUTTURALI</b>	<b>COPERTURA E MANTO DI COPERTURA</b>		<b>RIVESTIMENTI ESTERNI</b>			
TERRA	MURATURA PORTANTE	-		INTONACO			
PRIMO	MURATURA PORTANTE	DOPPIA FALDA/COPPI		INTONACO			
SECONDO	-	-		-			
<b>PIANO</b>	<b>DESTINAZIONE D'USO</b>	<b>ELEMENTI DI PREGIO</b>		<b>INFISSI E OSCURAMENTI</b>

TERRA	RESIDENZIALE	-		ALLUMINIO / PERSIANE			
PRIMO	RESIDENZIALE	-		ALLUMINIO / PERSIANE			
SECONDO	-	-		-			
<b>DESCRIZIONE IMPIANTO - ELEMENTI ANOMALI</b>							
Il lotto faceva parte di un impianto più ampio che comprendeva anche il lotto 11. L'attuale edificio occupa la posizione del corpo storico ma è risalente agli anni 60.

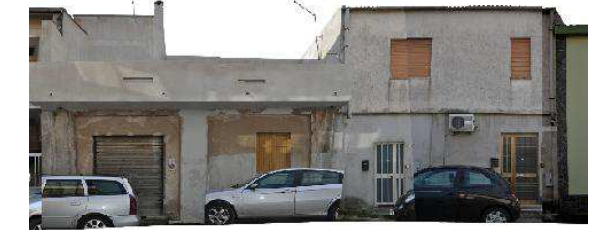
**STATO DI CONSERVAZIONE:**

CATTIVO

**PRESCRIZIONI:** Si prescrive la ristrutturazione edilizia

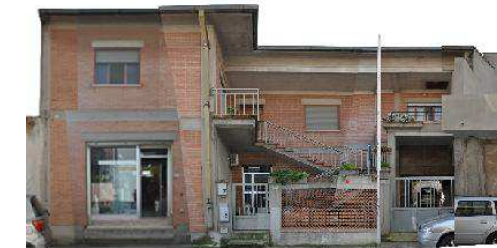
**STATO ATTUALE**

**STATO DI CONSERVAZIONE:**  
 BUONO

Il lotto nasce dalla frammentazione di un impianto che comprendeva anche il lotto 8. L'attuale fabbricato è di recente costruzione e di tipologia avulsa dal contesto. Come elementi anomali si segnalano gli avvolgibili in pvc e la serranda cieca

**PRESCRIZIONI:** Si prescrive la ristrutturazione edilizia

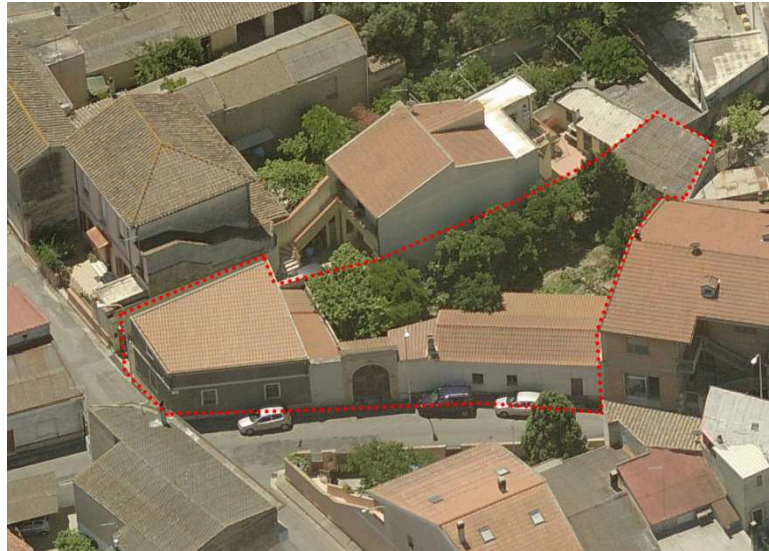
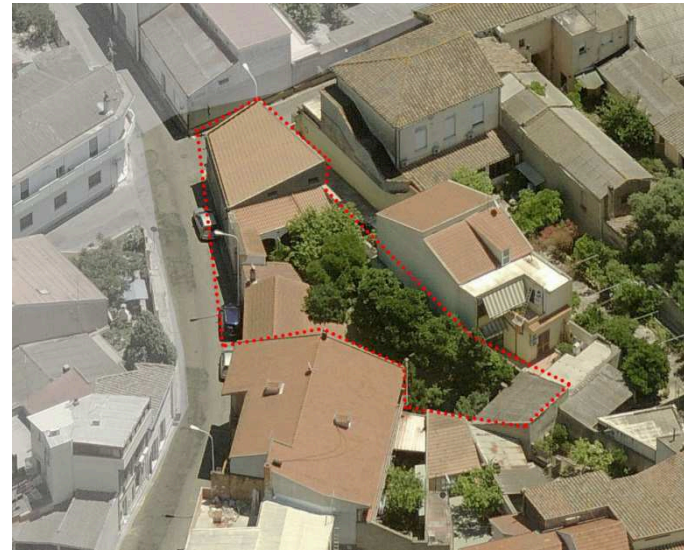
STATO DI CONSERVAZIONE:  
 BUONO

L'impianto storico a corte retrostante è stato mantenuto nel tempo, mentre sono stati in parte alterati gli edifici che lo compongono.

**PRESCRIZIONI:** Si prescrive la ristrutturazione edilizia con riqualificazione dei corpi in classe B, consentendo la nuova edificazione in sopraelevazione per migliorare l'abitabilità del fabbricato prospiciente la via Roma, e la nuova edificazione ad un piano al posto delle tettoie esistenti, mantenendo quindi l'impianto a corte retrostante. Vincolo sull'arco e sul portale in legno.

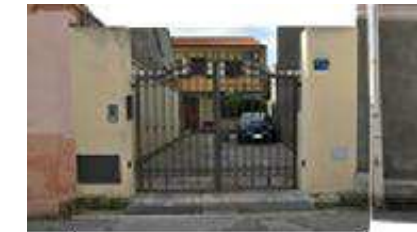
**STATO ATTUALE**

**STATO DI CONSERVAZIONE:**  
 BUONO

Il lotto scaturisce dall'unione di due lotti contigui. Per quanto l'edificio ricalchi il vecchio fabbricato mantenendo l'assetto a corte doppia, risulta di recente costruzione.

**PRESCRIZIONI:** Si prescrive la ristrutturazione e si consente la nuova edificazione ad un piano in ampliamento del corpo esistente

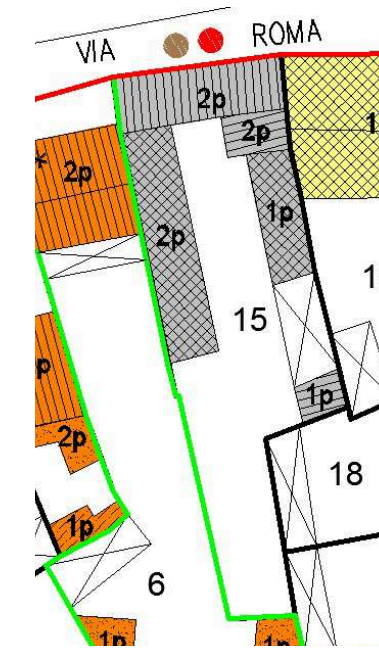
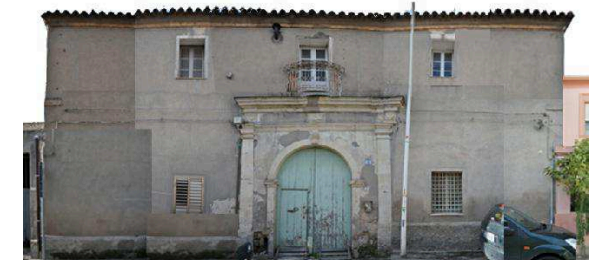
### STATO ATTUALE

**STATO DI CONSERVAZIONE:**  
 CATTIVO

L'impianto storico a "palazzu" è rimasto pressoché intatto, in particolar modo il corpo che si affaccia sulla via Roma. In parte alterati risultano i corpi sulla corte retrostante. Si segnala l'uso di materiali incongrui per le coperture

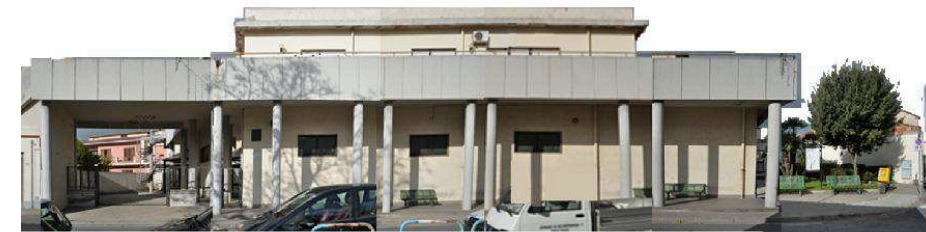
↑ 17 ↓ 2

**STATO DI CONSERVAZIONE:**  
 MEDIOCRE

**PRESCRIZIONI:** Si prescrive la ristrutturazione edilizia

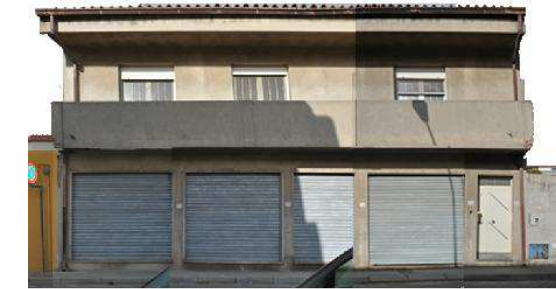
20

**STATO DI CONSERVAZIONE:**  
 MEDIOCRE
